COPA 2014 – VIBRAÇÕES EM ESTÁDIOS: COMPORTAMENTO DINÂMICO DE ESTRUTURAS DE ARQUIBANCADAS E SUA ADEQUAÇÃO ÀS REGRAS DA FIFA

Marco Juliani

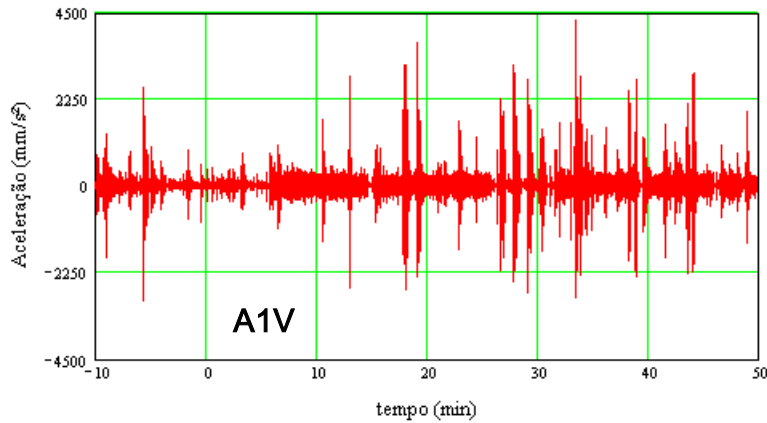
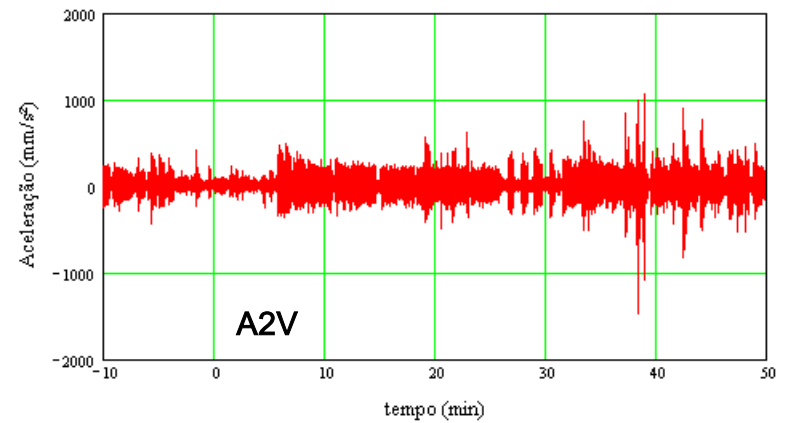
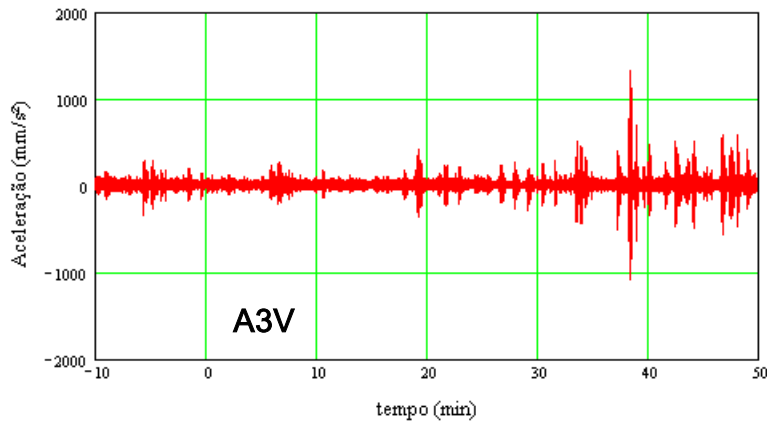
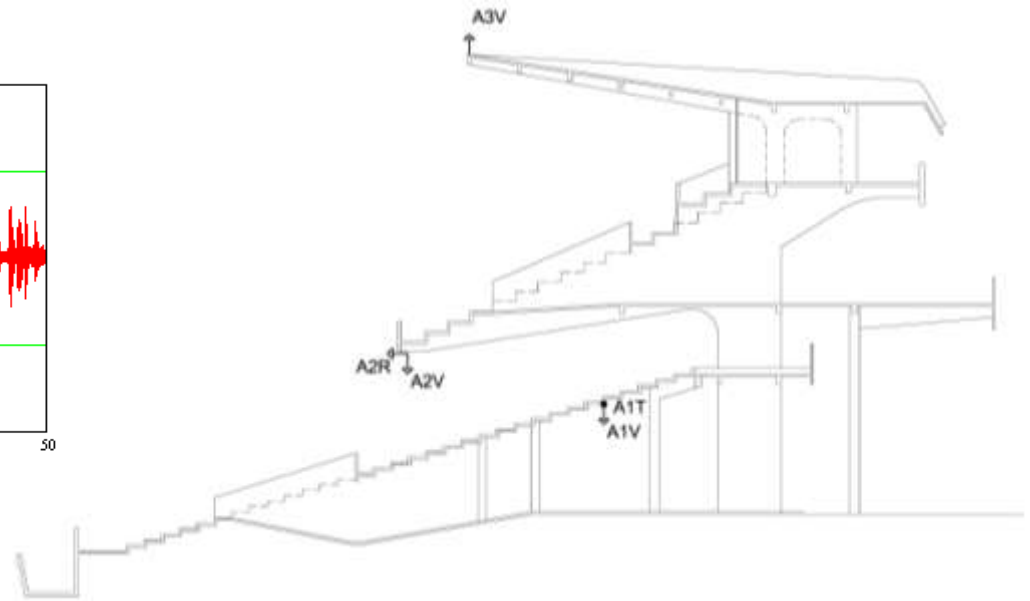
ESTÁDIO OLÍMPICO (GRÊMIO)

FREQUÊNCIAS NATURAIS OBTIDAS:

Marquise – 2,16 Hz

Arquibancada Superior – 2,31 Hz; 2,61 Hz; 3,96 Hz

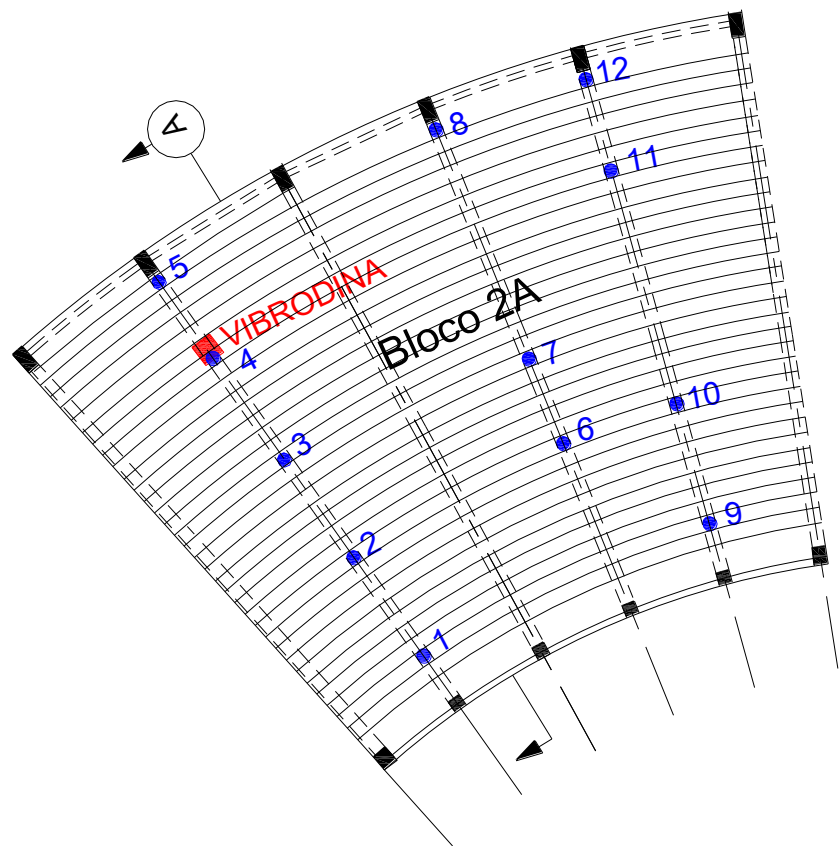
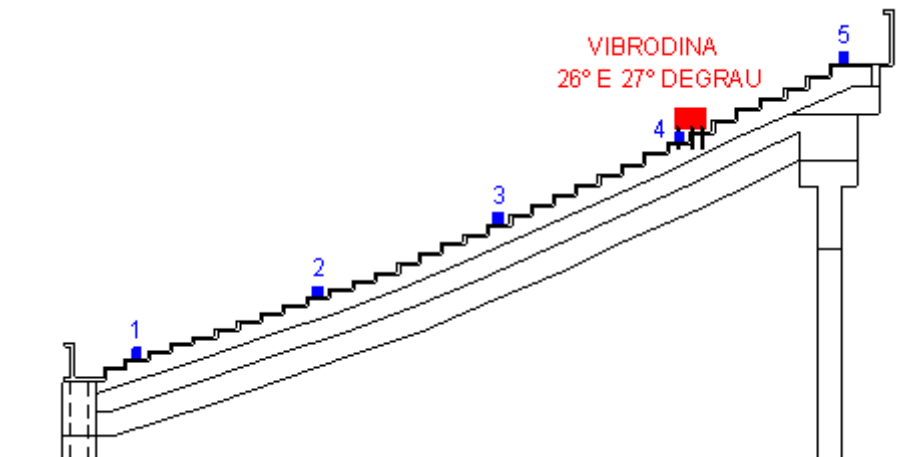
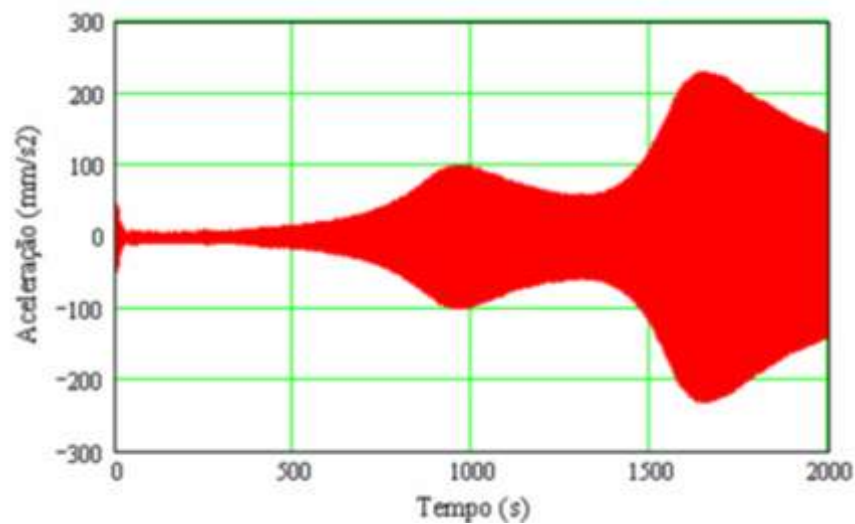
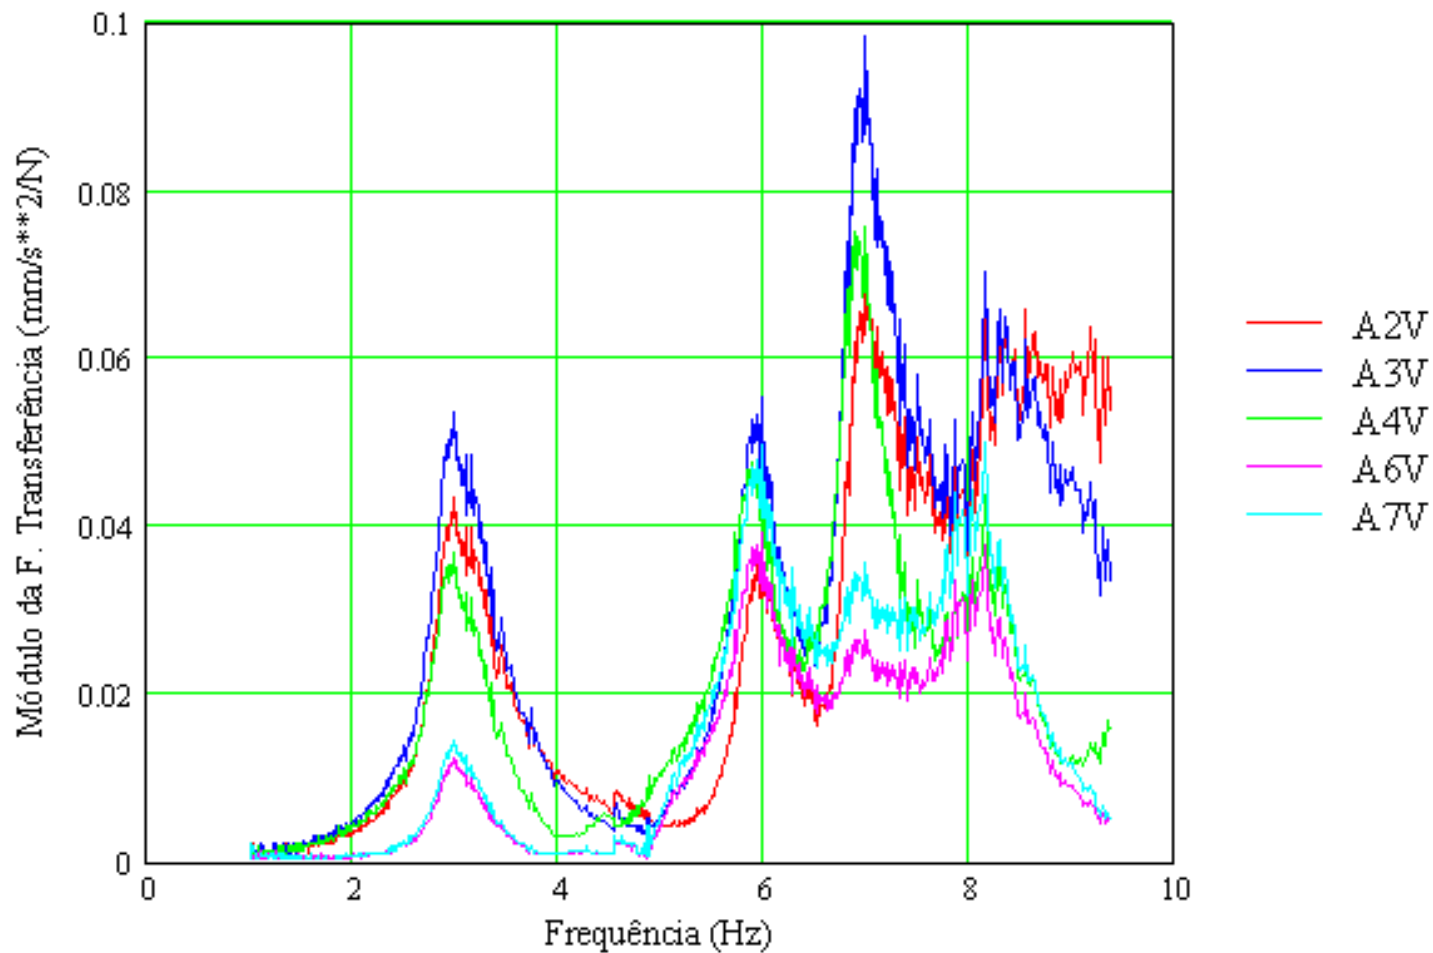
ESTÁDIO PALESTRA ITÁLIA

FREQUÊNCIAS NATURAIS OBTIDAS:

Setor 1 – 4,2 Hz; 4,68 Hz; 5,12 Hz; 6,48 Hz

Setor 3 – 2,6 Hz; 2,82 Hz; 4,3 Hz; 5,9 Hz

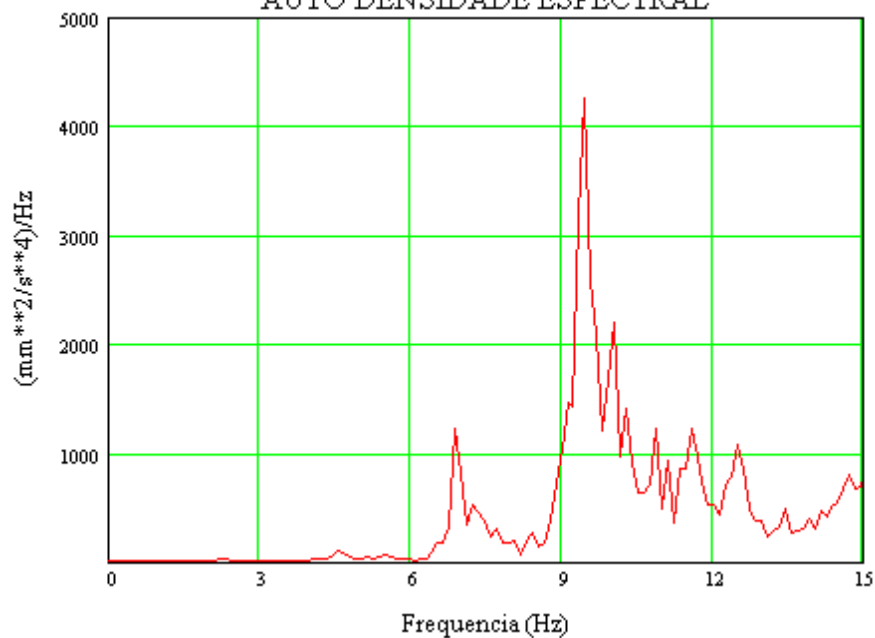
AUTO DENSIDADE ESPECTRAL

FREQUÊNCIAS NATURAIS OBTIDAS:

7,3 Hz; 9,5 Hz; 10,3 Hz

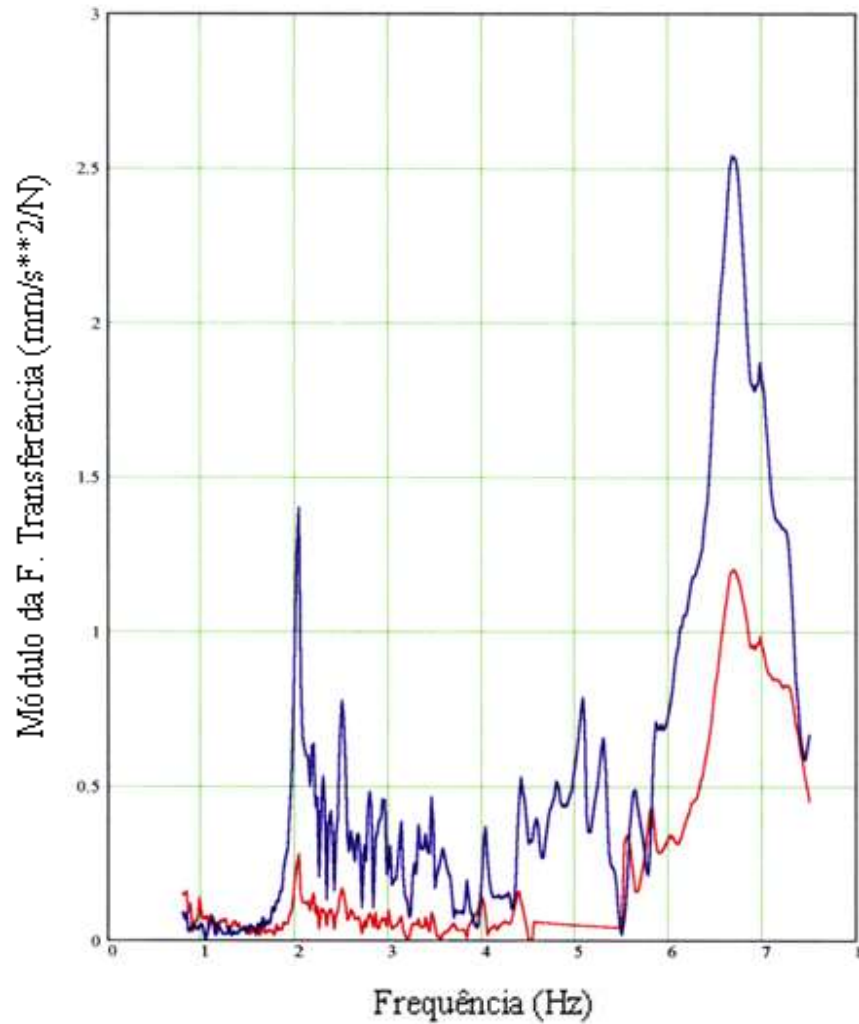
MARACANÃ

FREQUÊNCIAS NATURAIS OBTIDAS:

Marquise – 2,04 Hz

Arquibancadas – 2,84 Hz; 3,4 Hz; 3,72 Hz; 4,8 Hz

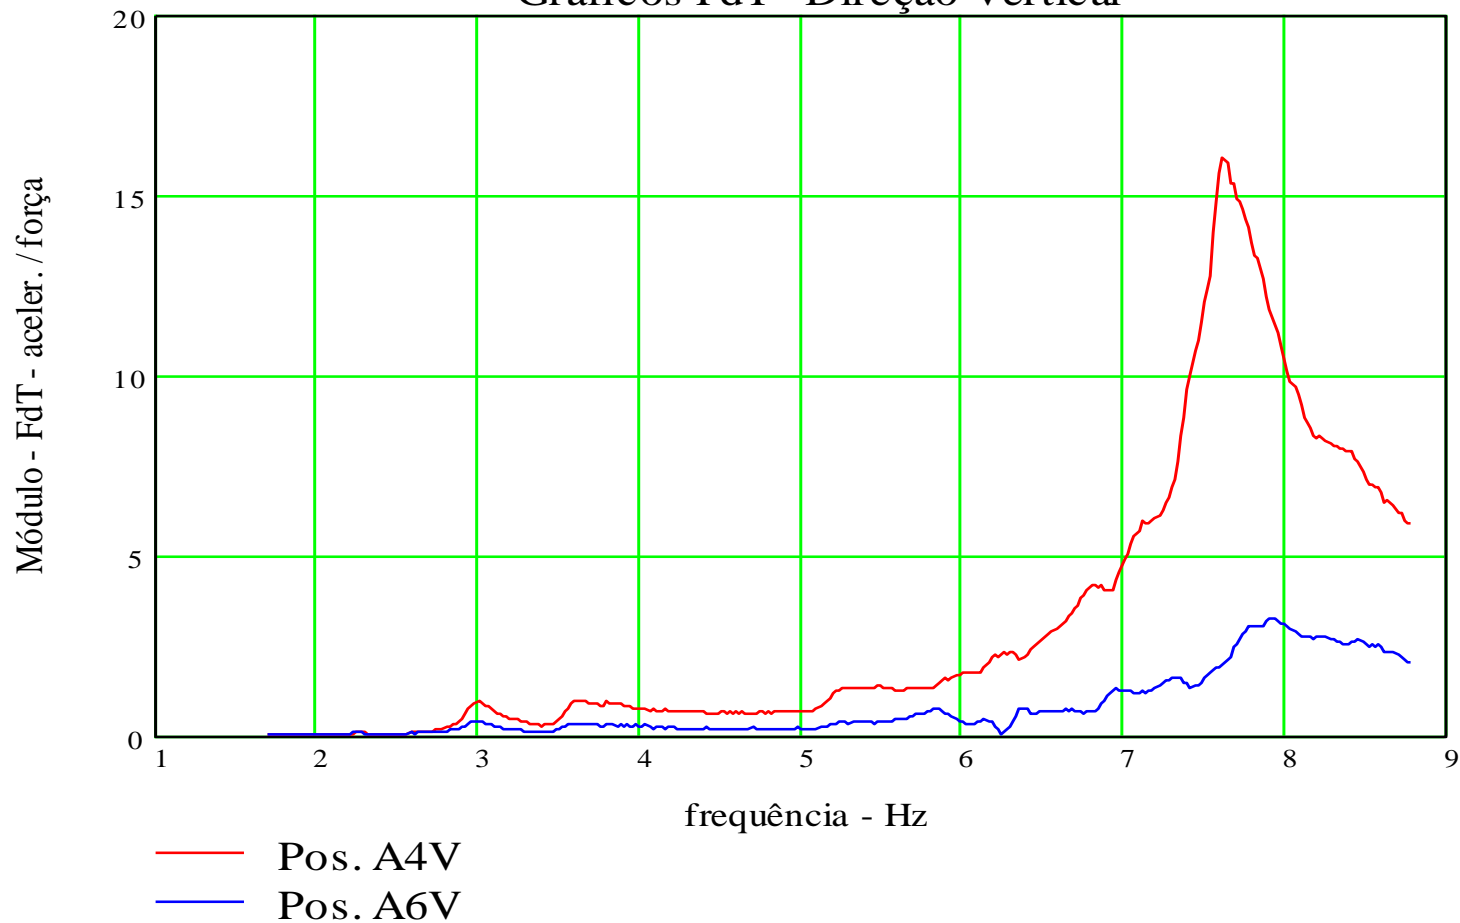
Gráficos FdT - Direção Vertical

FREQUÊNCIAS NATURAIS OBTIDAS:

2,98 Hz; 3,56 Hz; 5,18 Hz; 7,58 Hz

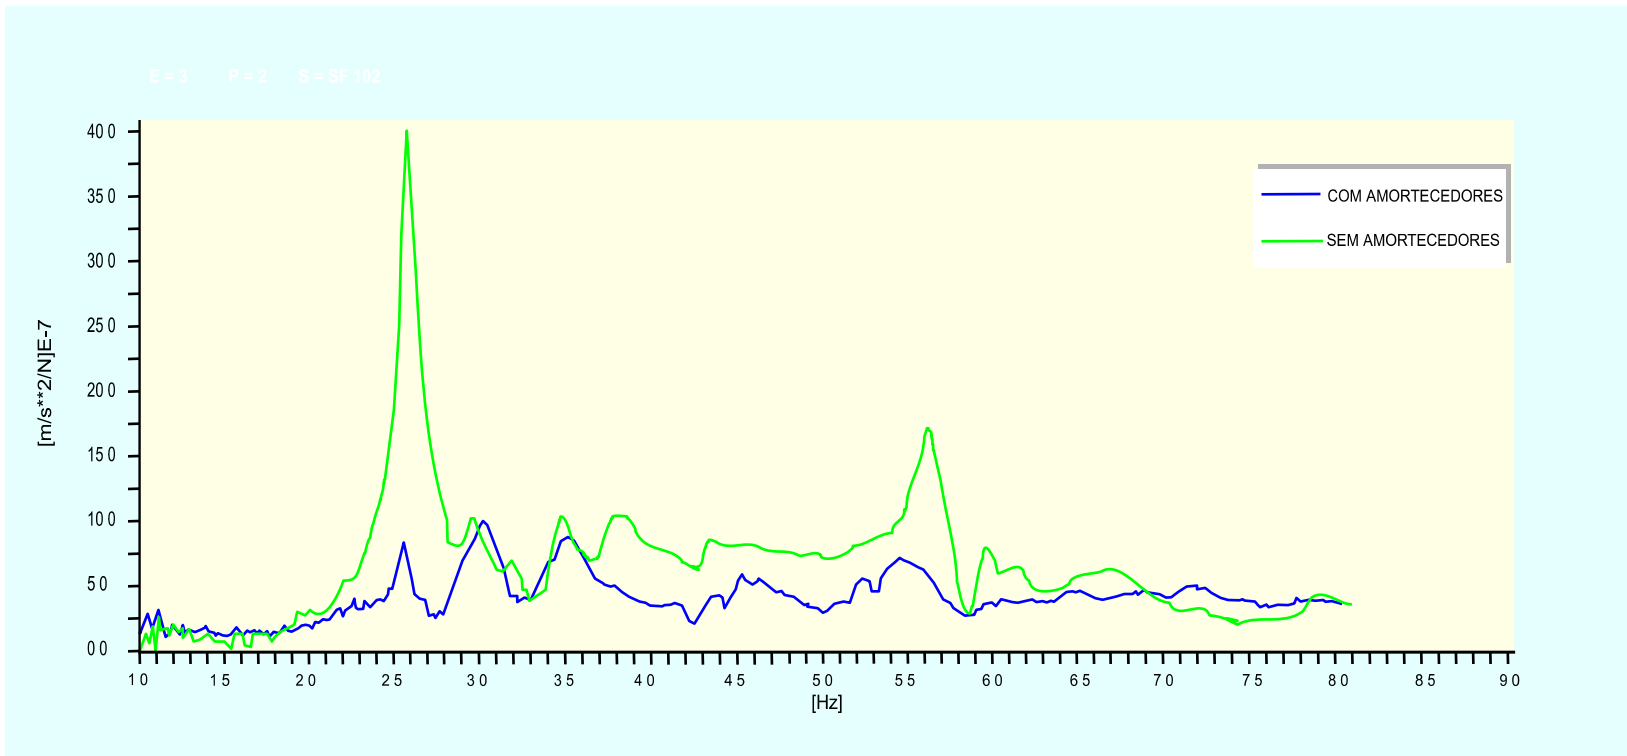
Funções de Transferência - Direção Radial

RESULTADOS OBTIDOS

Caso nº	Condição Estrutural	Valores Máximos Ponderados		
		acel. (cm/s ²)	vel. (mm/s)	desl. (mm)
1	Estrutura Original	897	476	25,2
2	Com amortecedores (T=10°C)	143	76	4,0
3	Com amortecedores (T=35°C)	289	153	8,1
Valores de Referência		300	160	8,5
