INSPEÇÃO ELETROMAGNÉTICA NOS CABOS DE AÇO DE PONTES ESTAIADAS

Realizar a inspeção eletromagnética nos cabos de aço de estaiamento da ponte sobre o rio Ob que interliga a cidade de Surgut a Nefteyugansk na Rússia.

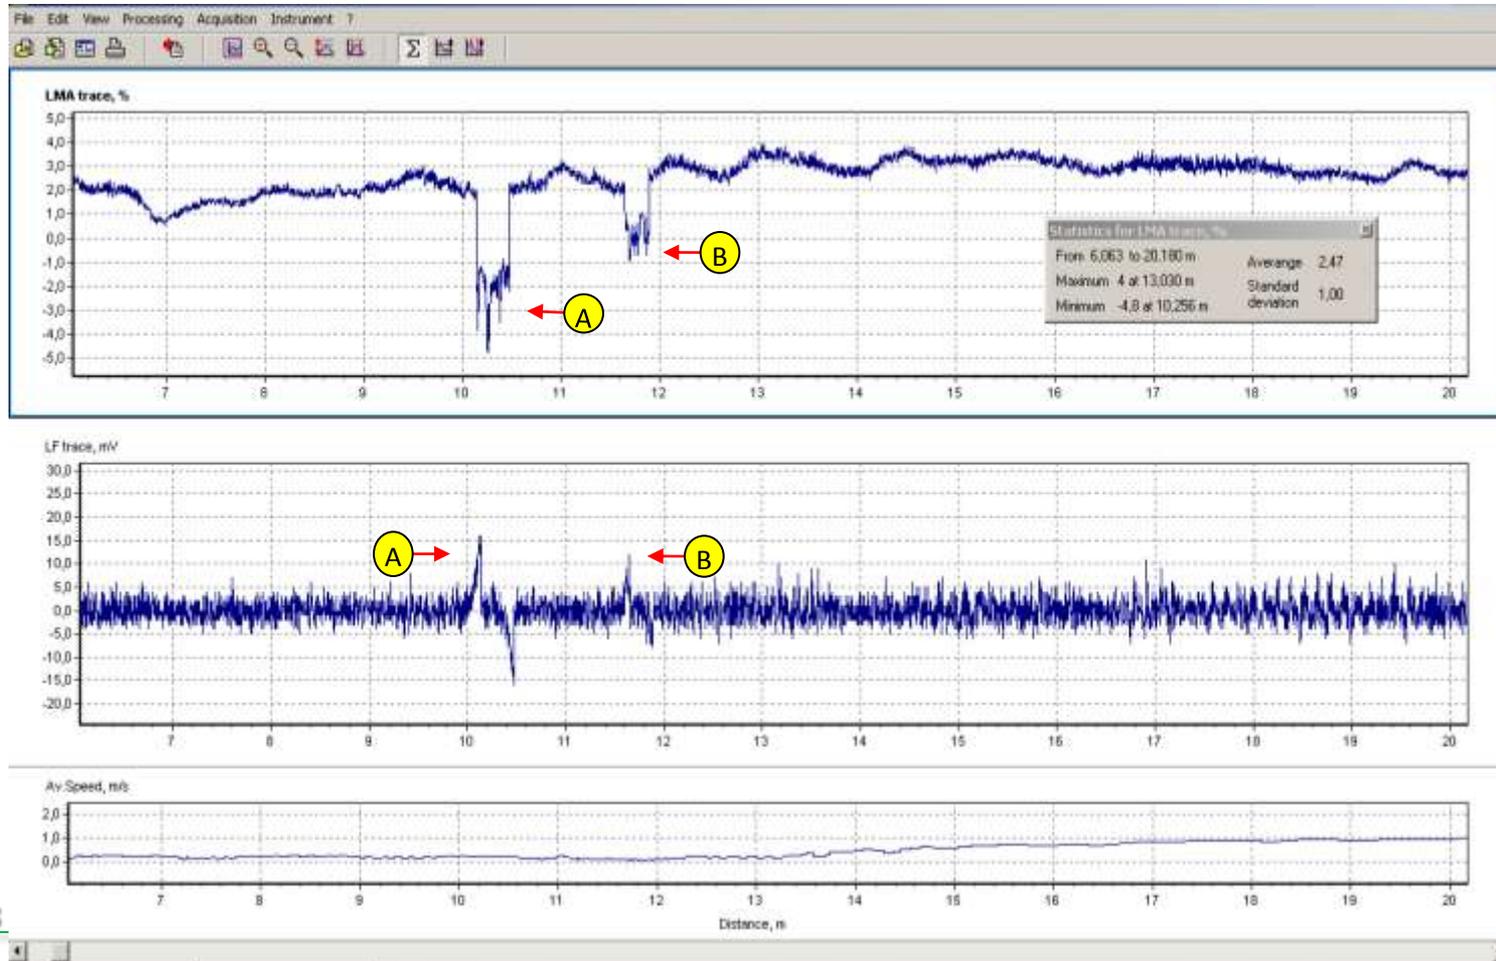
Veremos a seguir um “zoom” na região até 20 m, onde poderemos avaliar as regiões de interesse A e B.

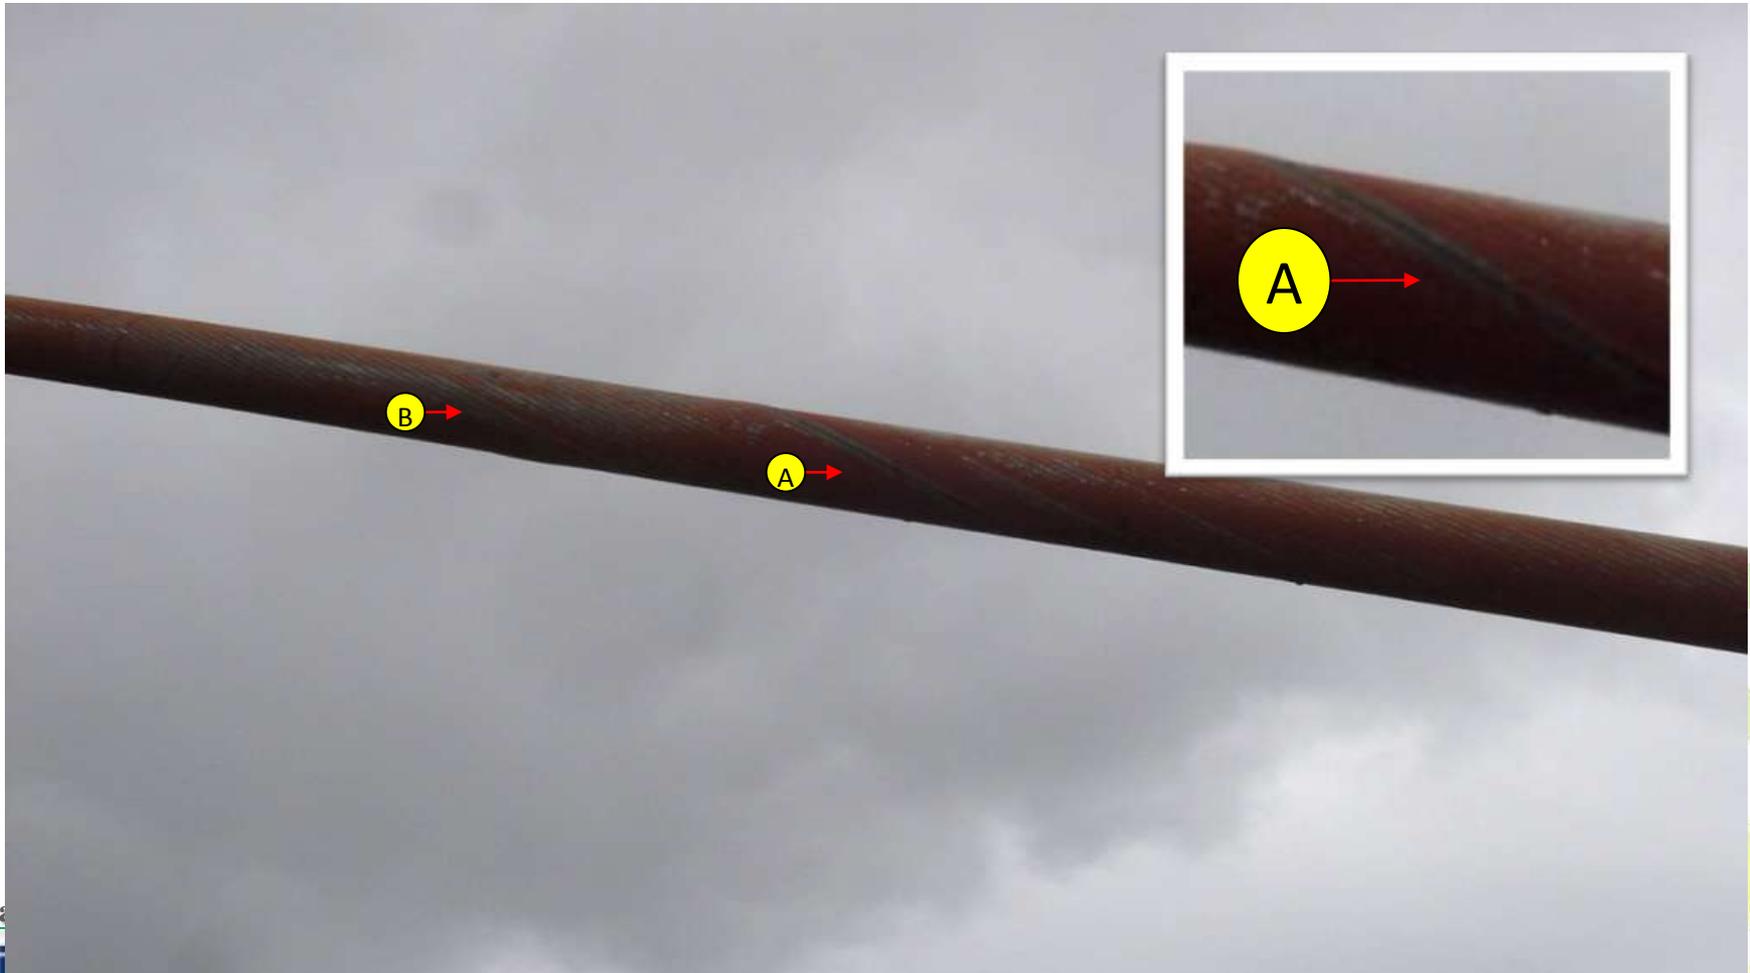
As descontinuidades A e B representam no gráfico de %LMA um ganho de massa, que neste caso pode significar que alguma camada de fio “zeta” se deslocou sobre uma outra neste trecho.

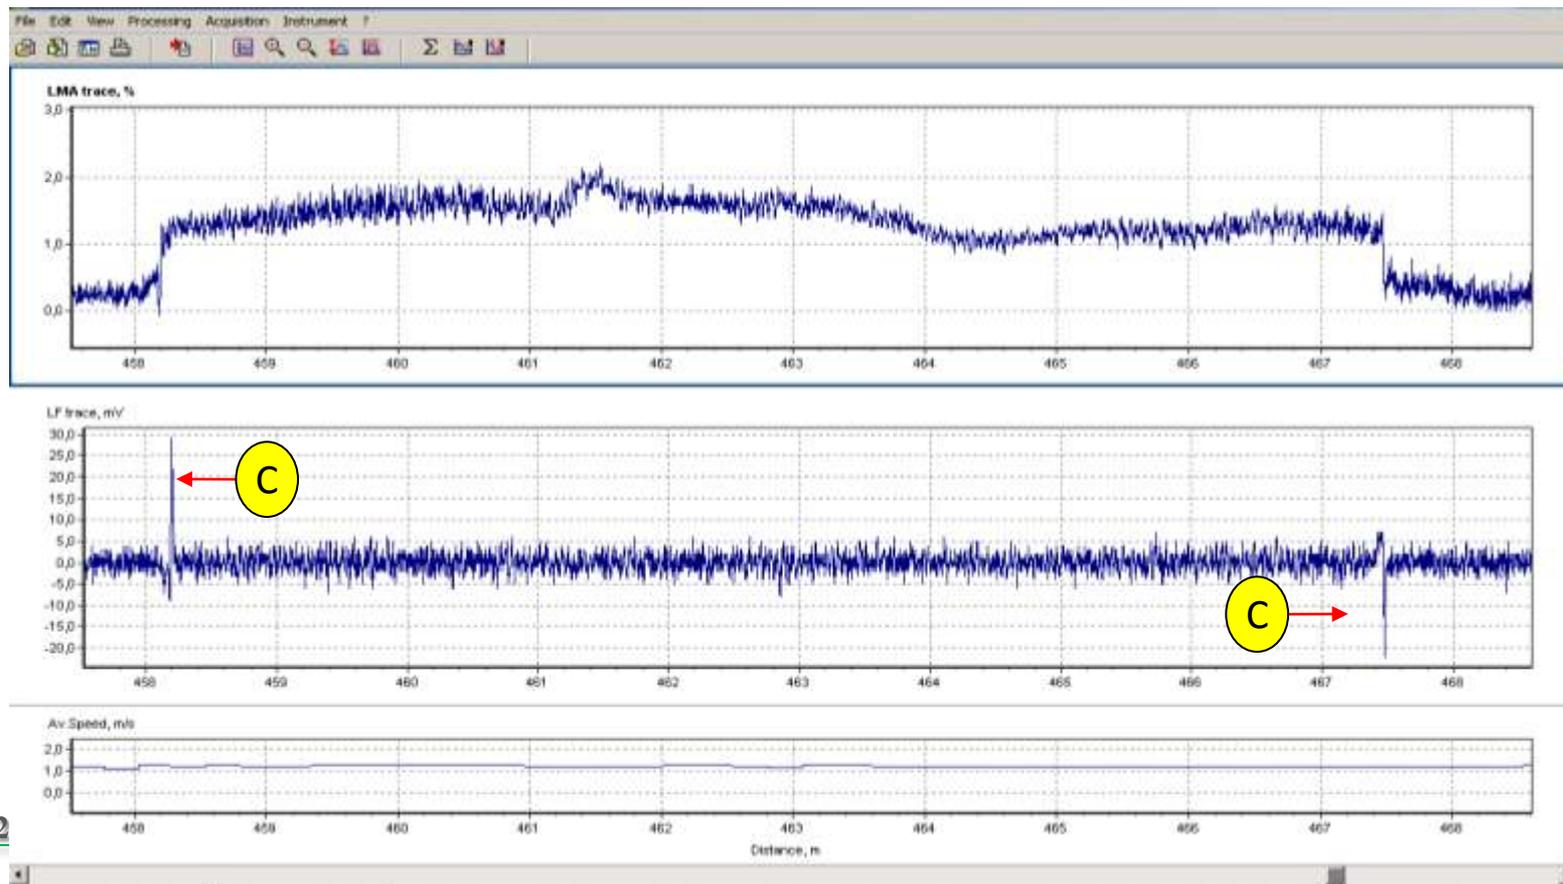
No gráfico a seguir estaremos focando a região entre 458 m e 468 m, região de interesse C, com indicação de fio rompido. O pico positivo seguido do pico negativo distantes entre si 9,295 m, significa que falta esse pedaço de fio neste trecho.

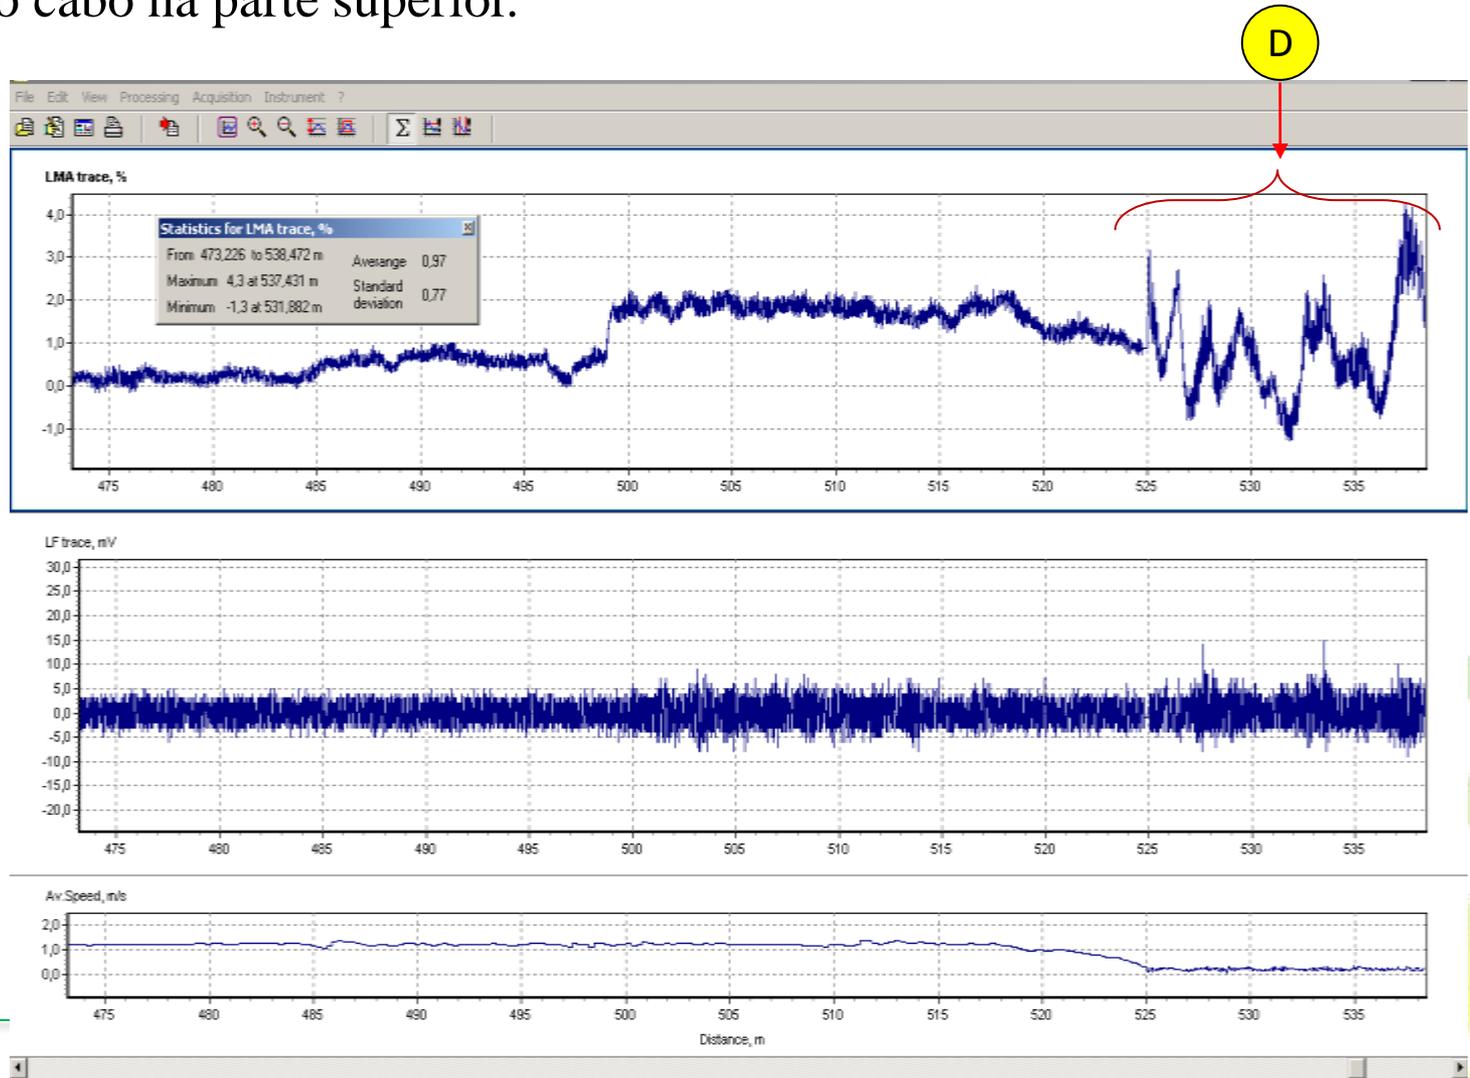
Neste gráfico estaremos detalhando o trecho de interesse D, mais próximo do fim do cabo na parte superior.

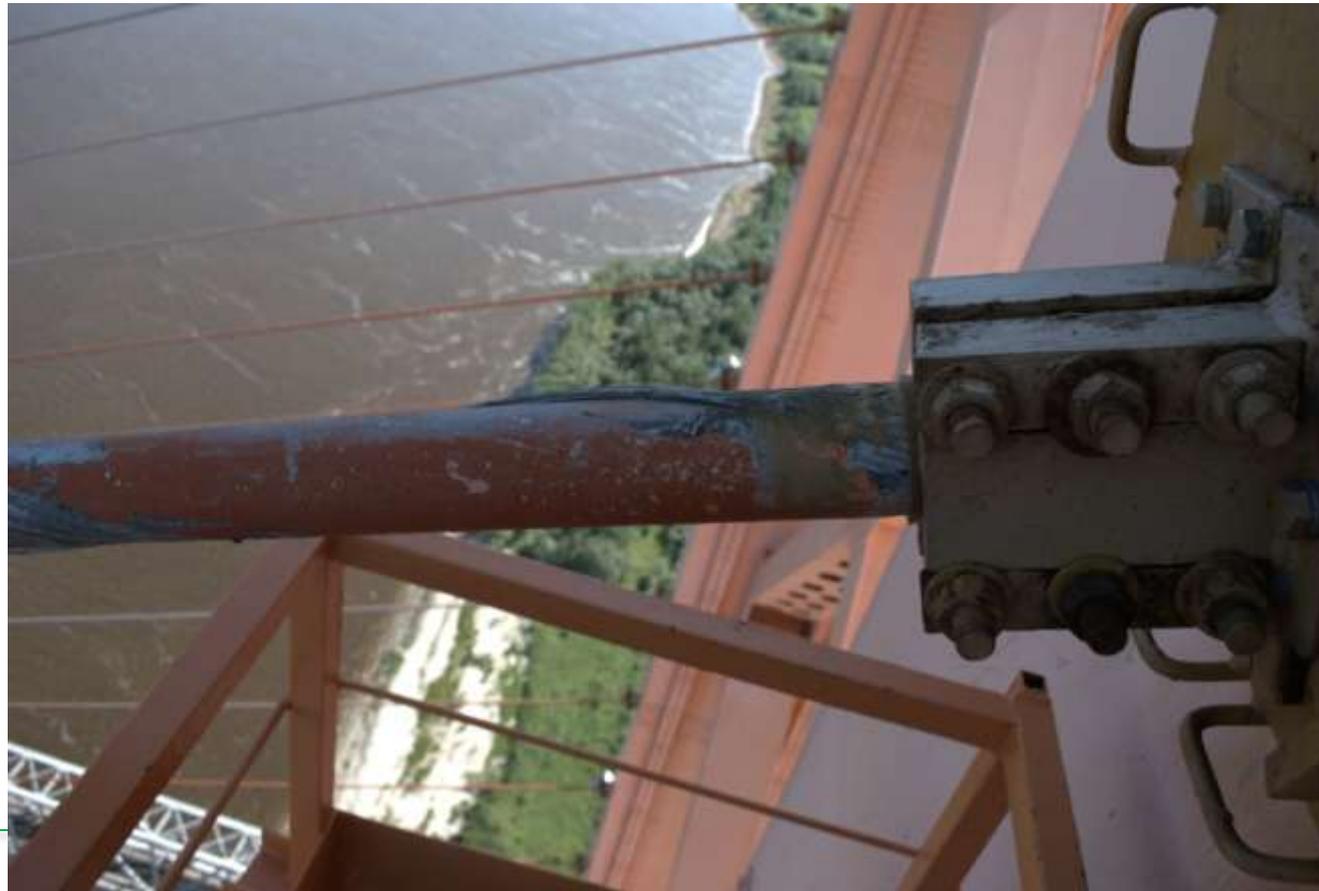
As grandes variações dos sinais no gráfico de %LMA junto com os sinais do gráfico LF indicam uma região de desestruturação da camada externa do cabo com origem provável em pites de corrosão, indicados no gráfico LF que demonstra um nível de corrosão baixa e se acentua a partir de 527 m até 540 m.

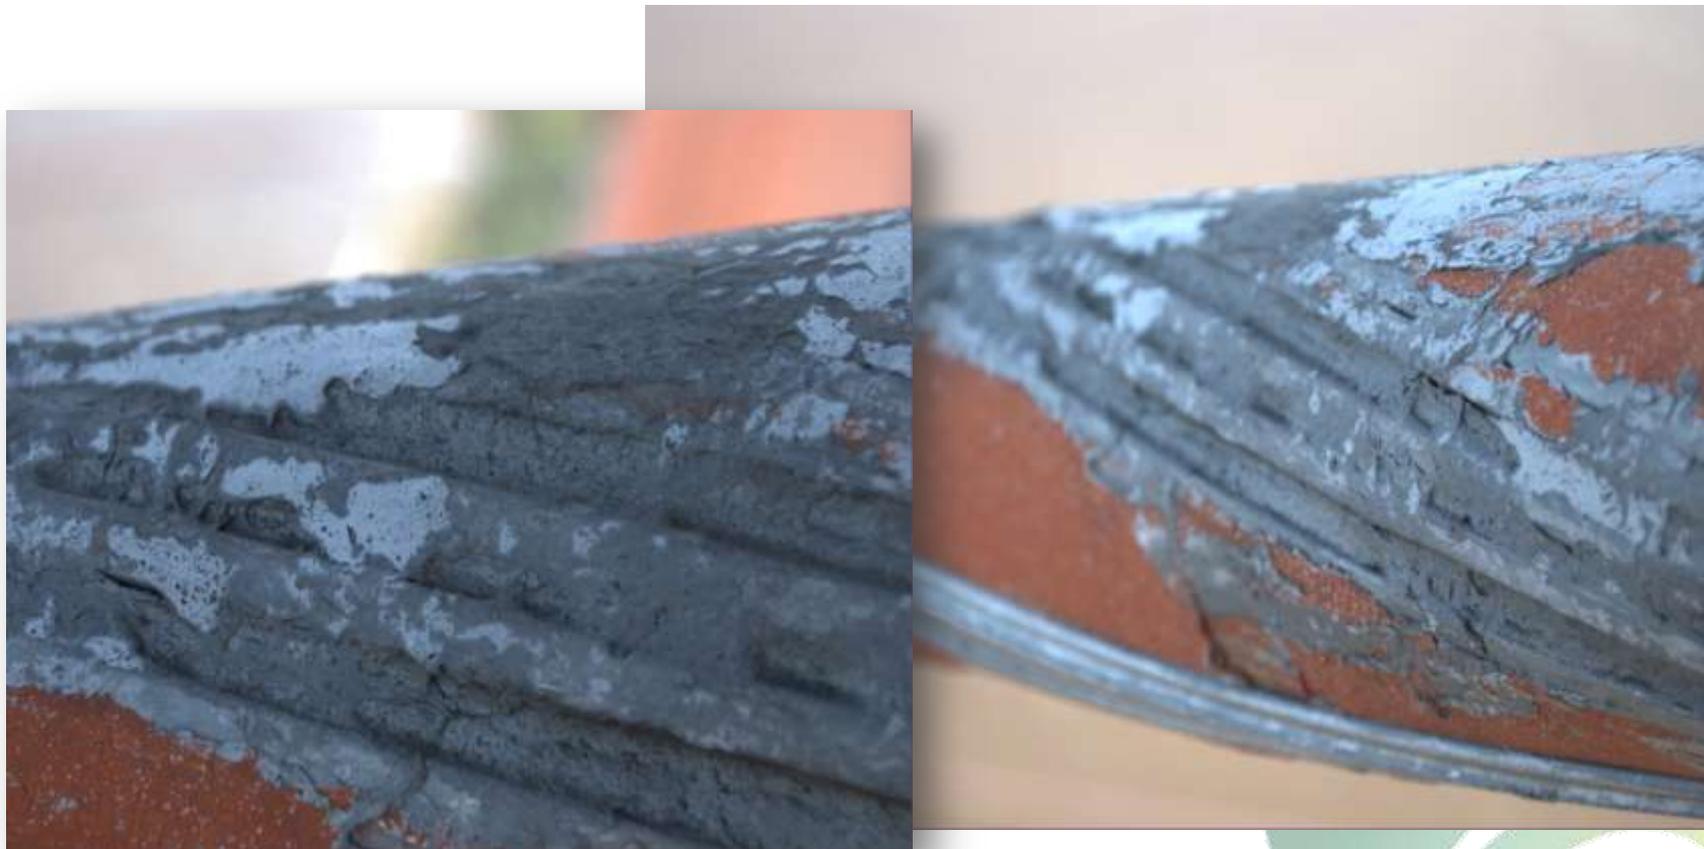
Detalhes do trecho de interesse D.

Na foto acima se constata que houve, em algum momento, a intenção de reparo nesta região.

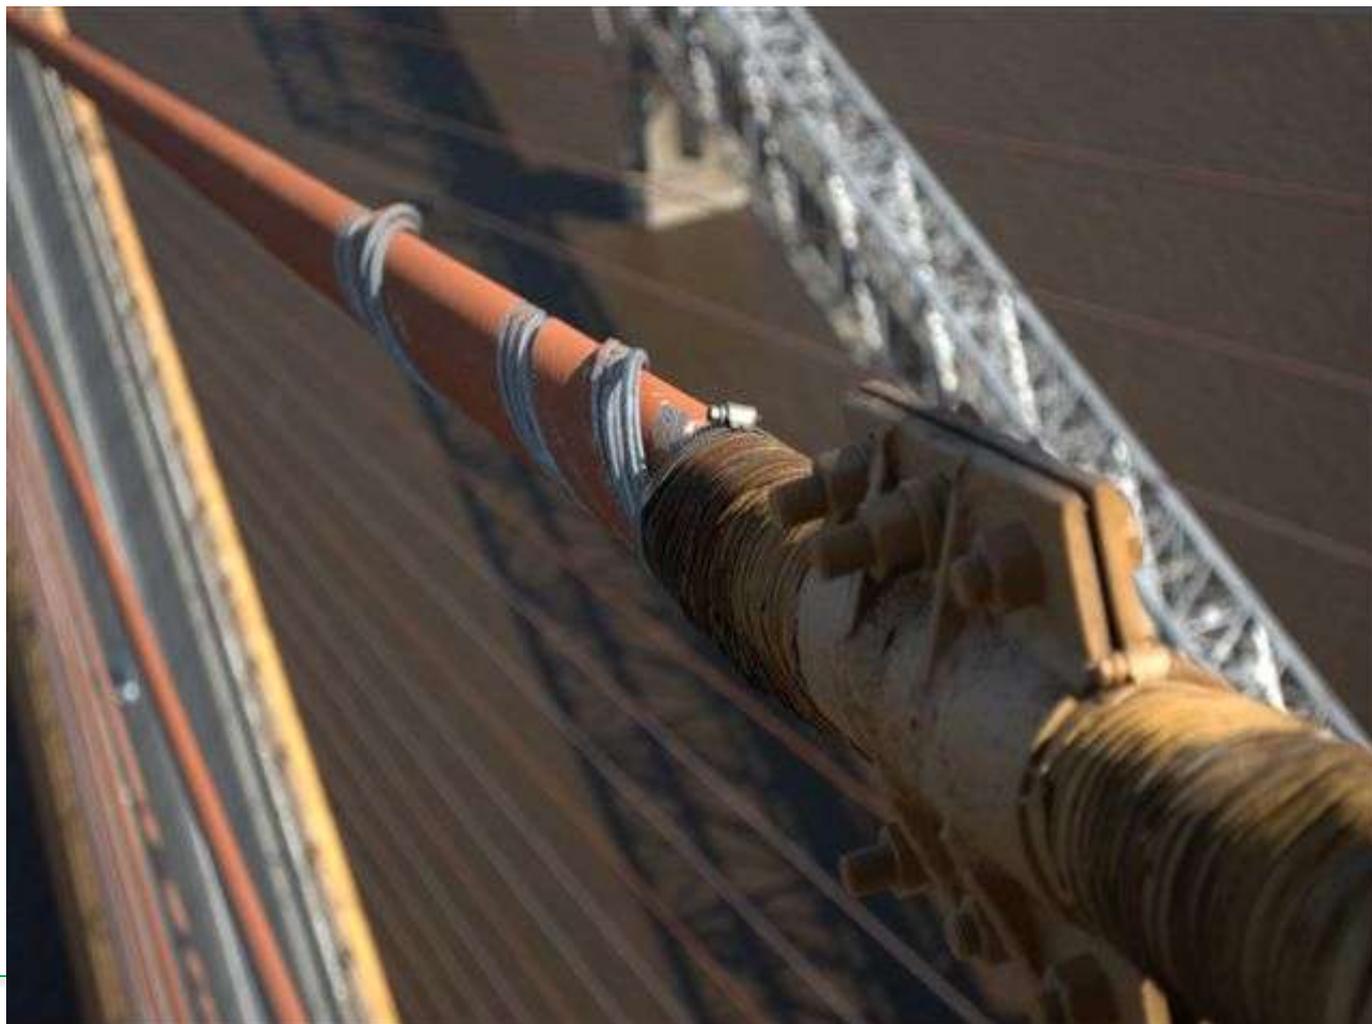
Em um outro cabo foi também encontrado uma tentativa de reparo que não estava mais eficiente e permitiu a propagação do defeito.

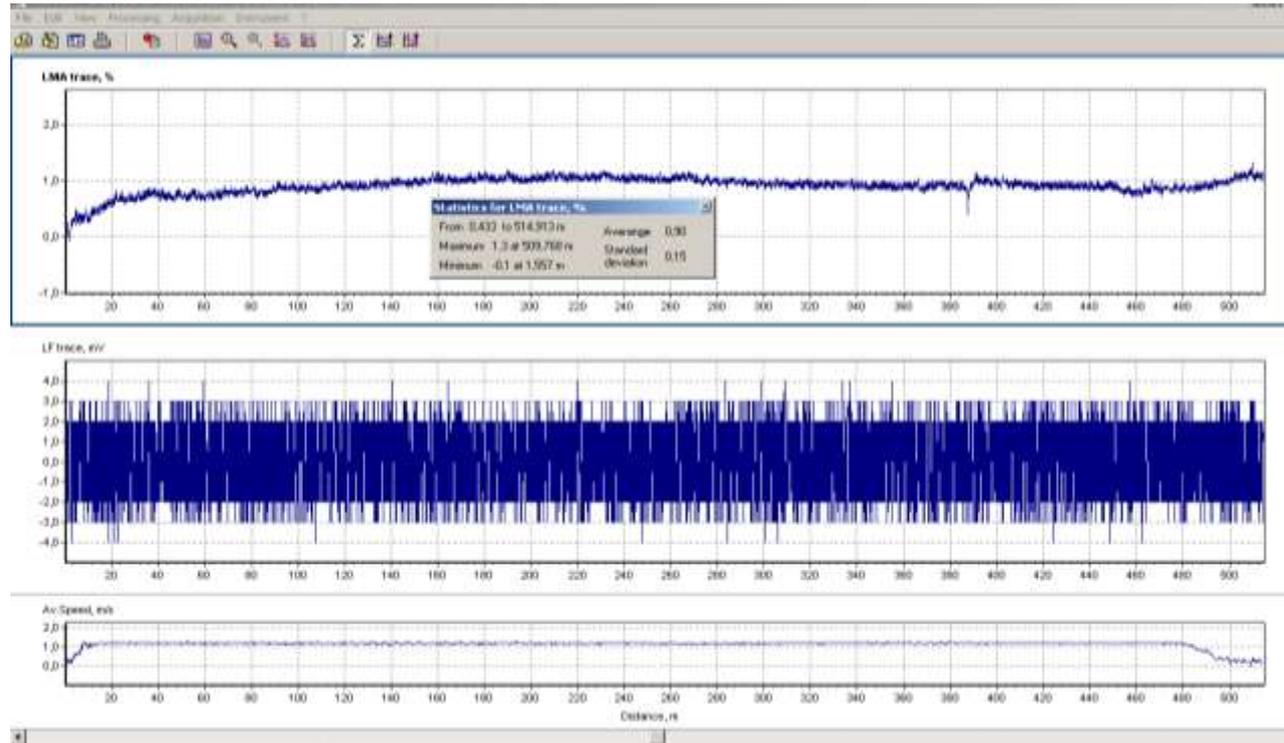
O gráfico demonstra uma condição uniforme de perda de seção metálica (%LMA) e uma corrosão generalizada de baixa intensidade, demonstrada no gráfico LF.

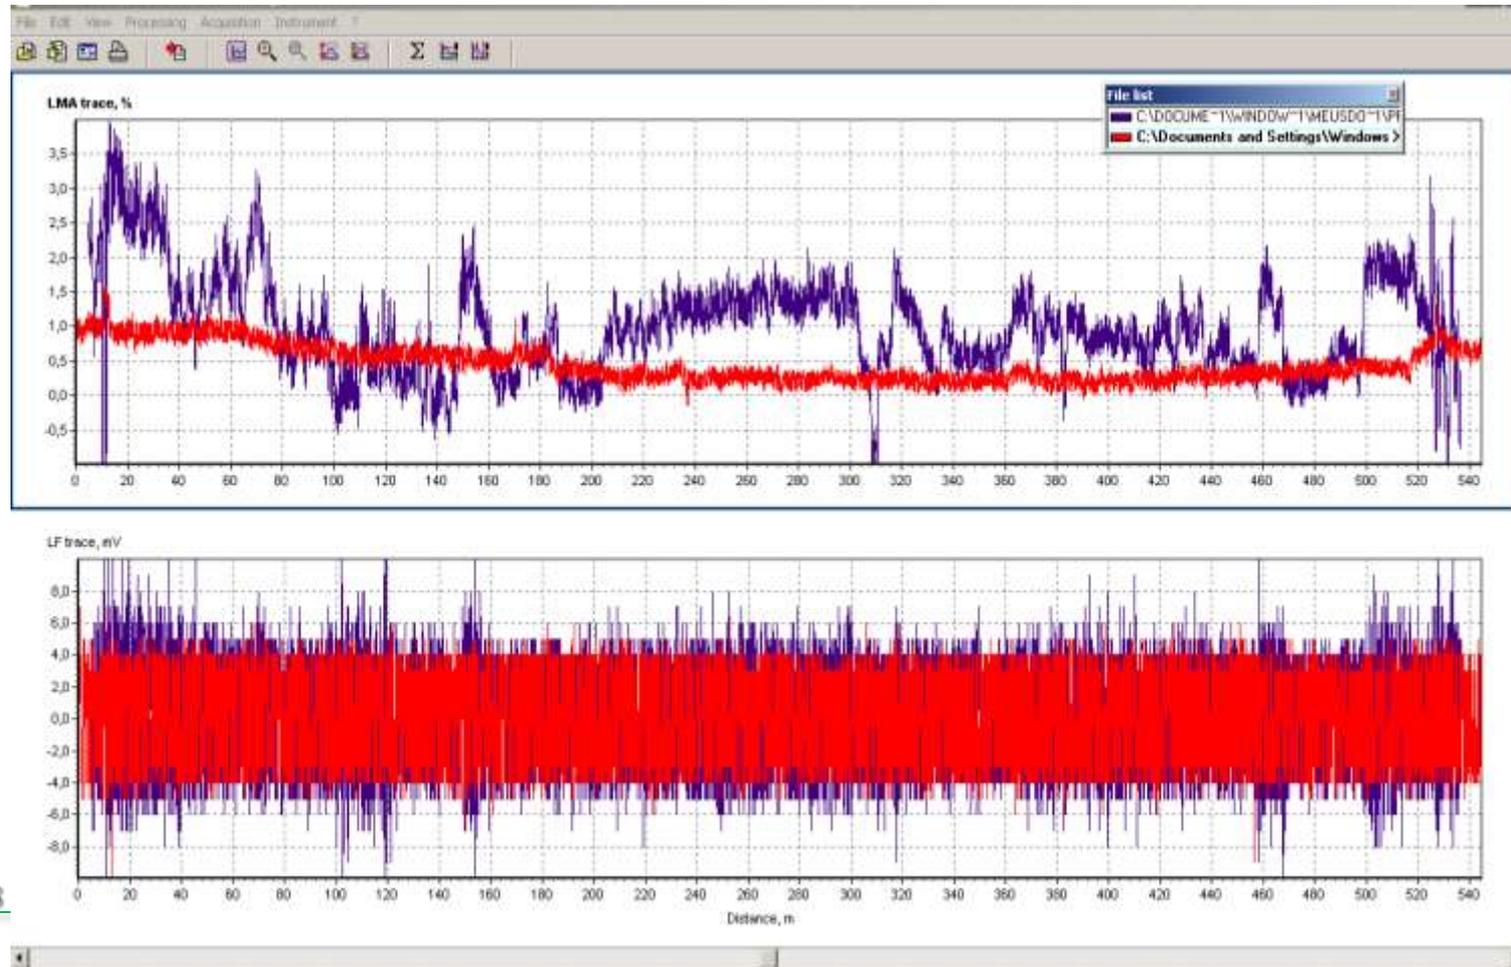
Se compararmos os dois gráficos com o recurso de superposição dos ensaios, veremos ainda mais significativamente a diferença do estado dos dois cabos.
