MANUTENÇÃO DA SUPERESTRUTURA METÁLICA DA PONTE RIO-NITERÓI

CARLOS HENRIQUE SIQUEIRA

CONCESSIONÁRIA DA PONTE RIO-NITERÓI S/A - CONSULTOR

SÃO PAULO, 13 DE MAIO DE 2010

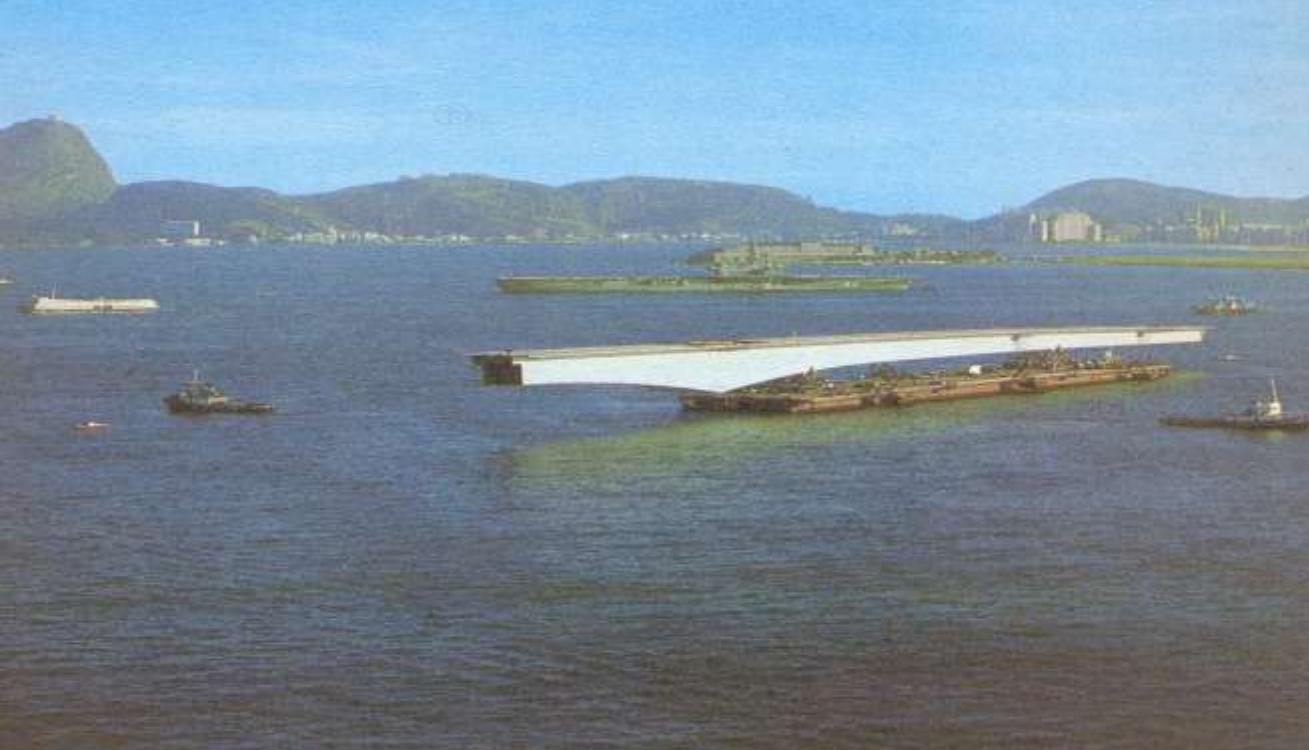
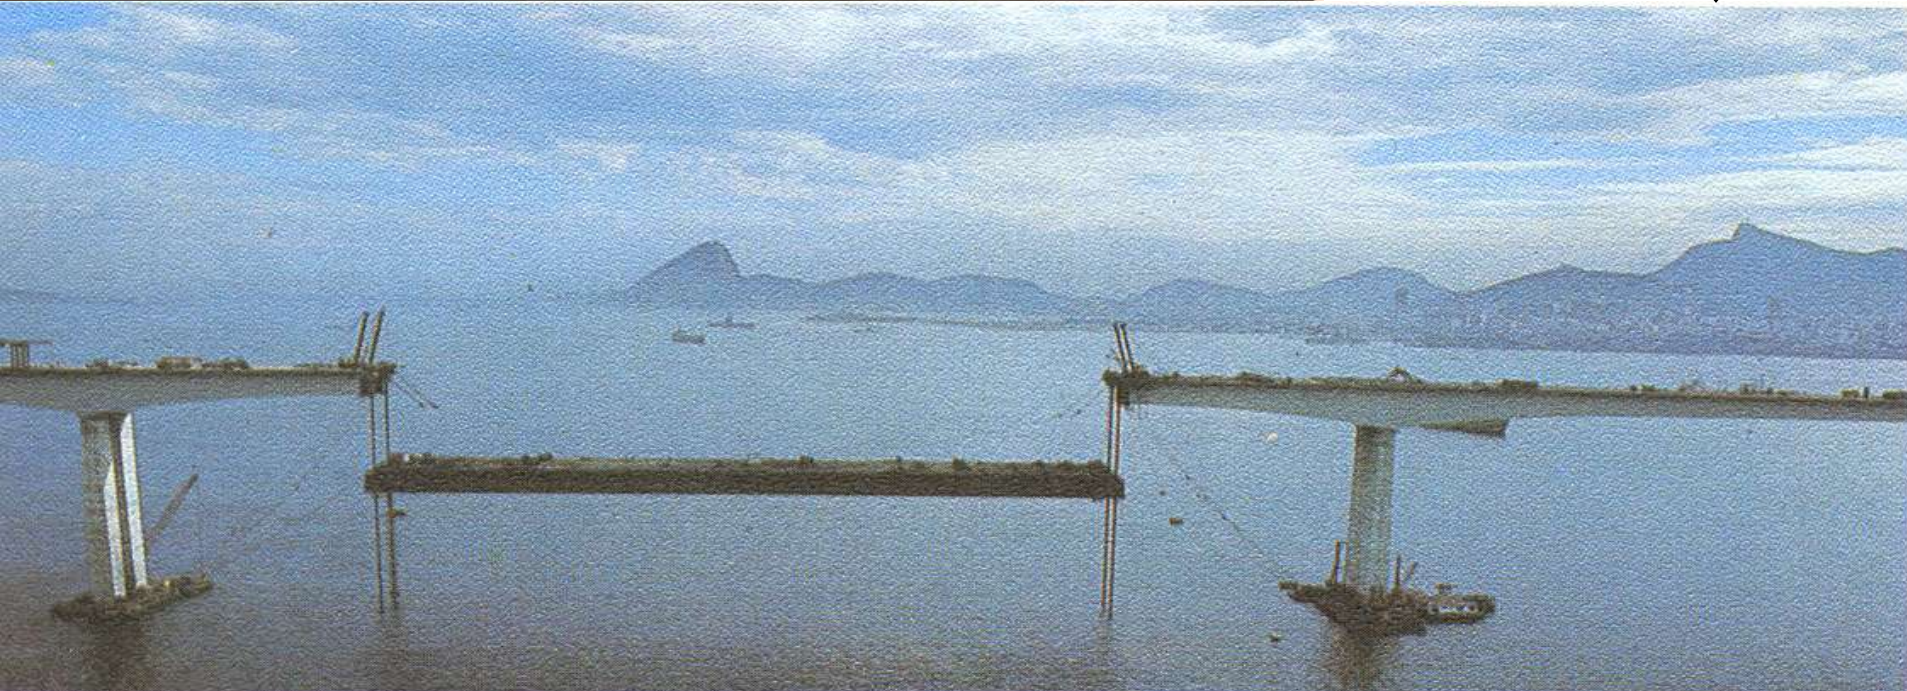
848,00m

VÃOS METÁLICOS

**UNIDADE
LATERAL**

**UNIDADE
CENTRAL**

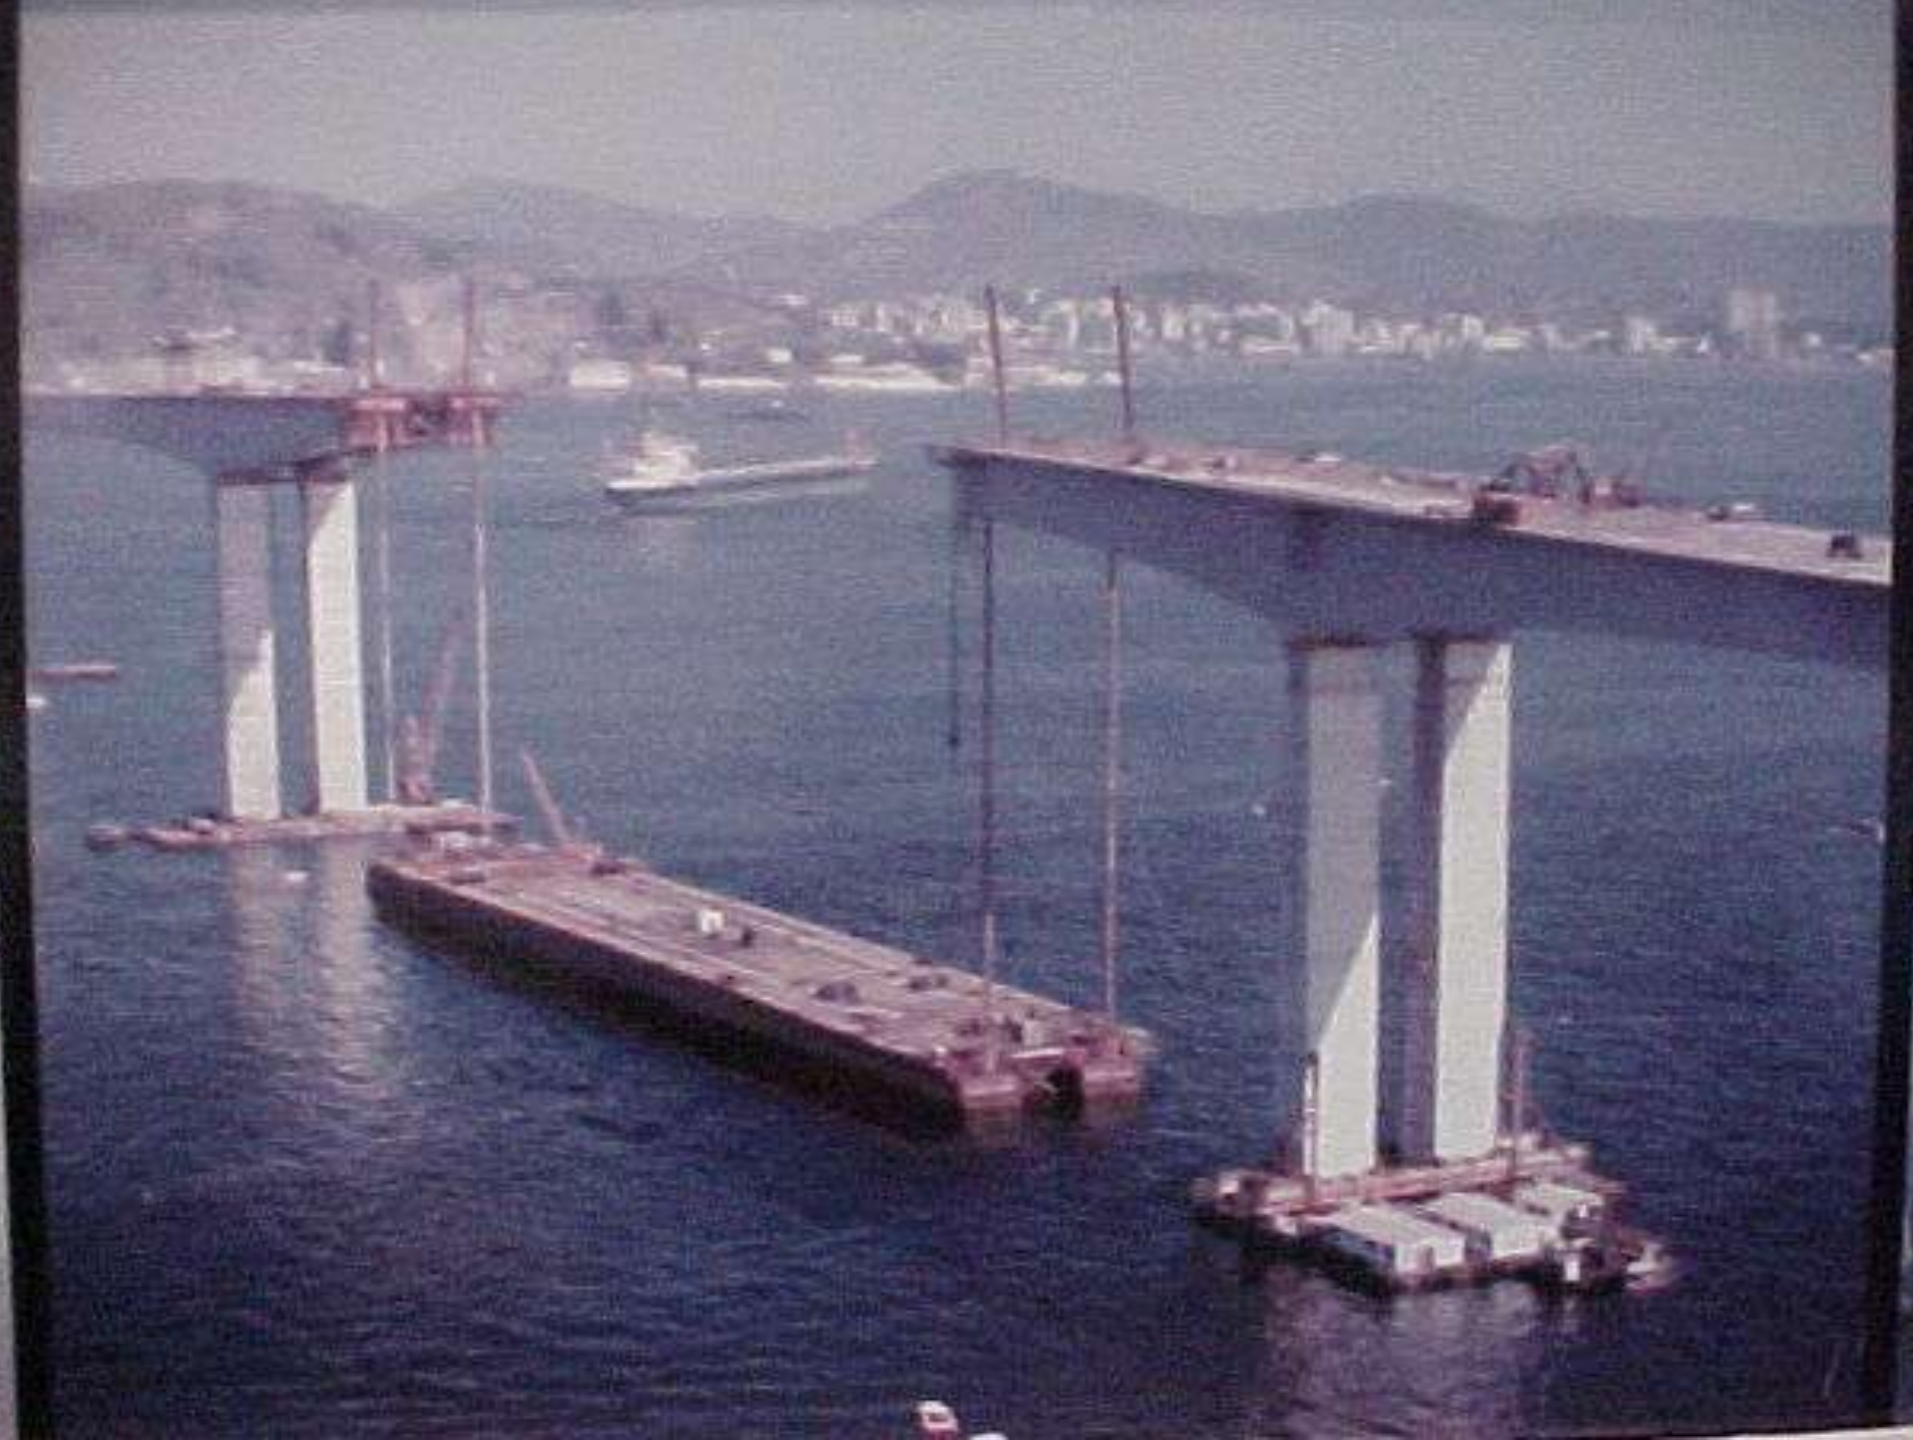
CARACTERÍSTICAS ORIGINAIS

- **COMPRIMENTO: 848m.**
- **VÃO CENTRAL: 300m-recorde mundial.**
- **PÊSO: 13.000t (BS 43A, 50 e 55).**
- **CHAPAS: 10 a 25mm.**
- **APARELHOS DE APOIO: fixos, móveis, pêndulos, calotas esféricas.**
- **JUNTAS DE DILATAÇÃO: pente metálico e perfil estrudado/cantoneira.**
- **DETALHES CONSTRUTIVOS: enrijecedores, transversinas e contraventamentos.**
- **PAVIMENTO ASFALTO-EPÓXI.**

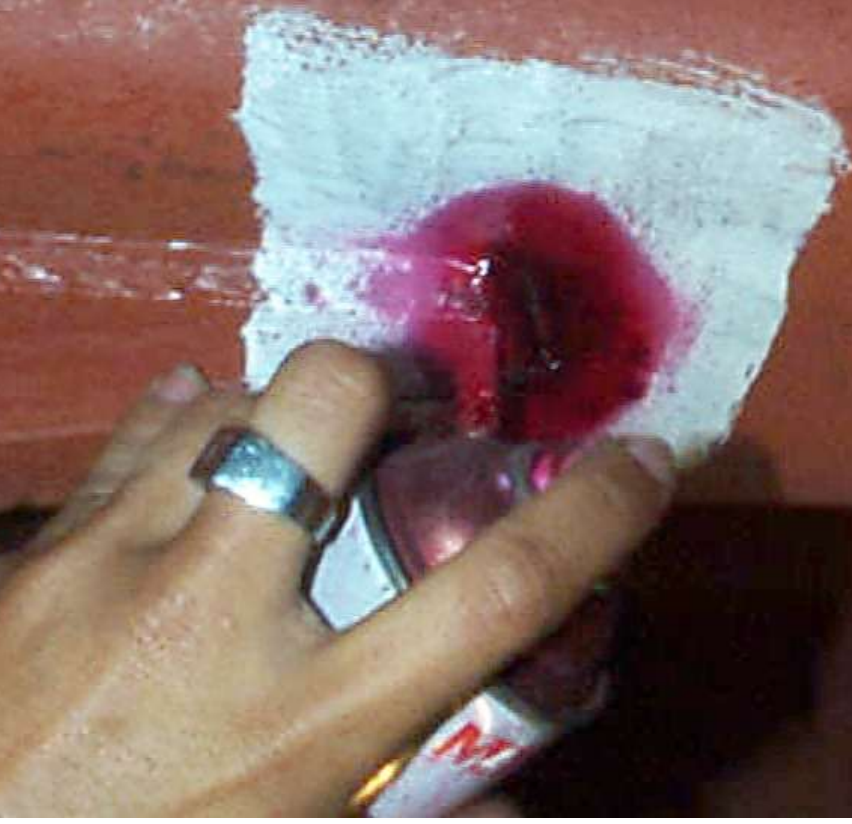
4003-1

360MM
PATR.V.23

COMP. 130MM
PROF. 6MM

13
ELET

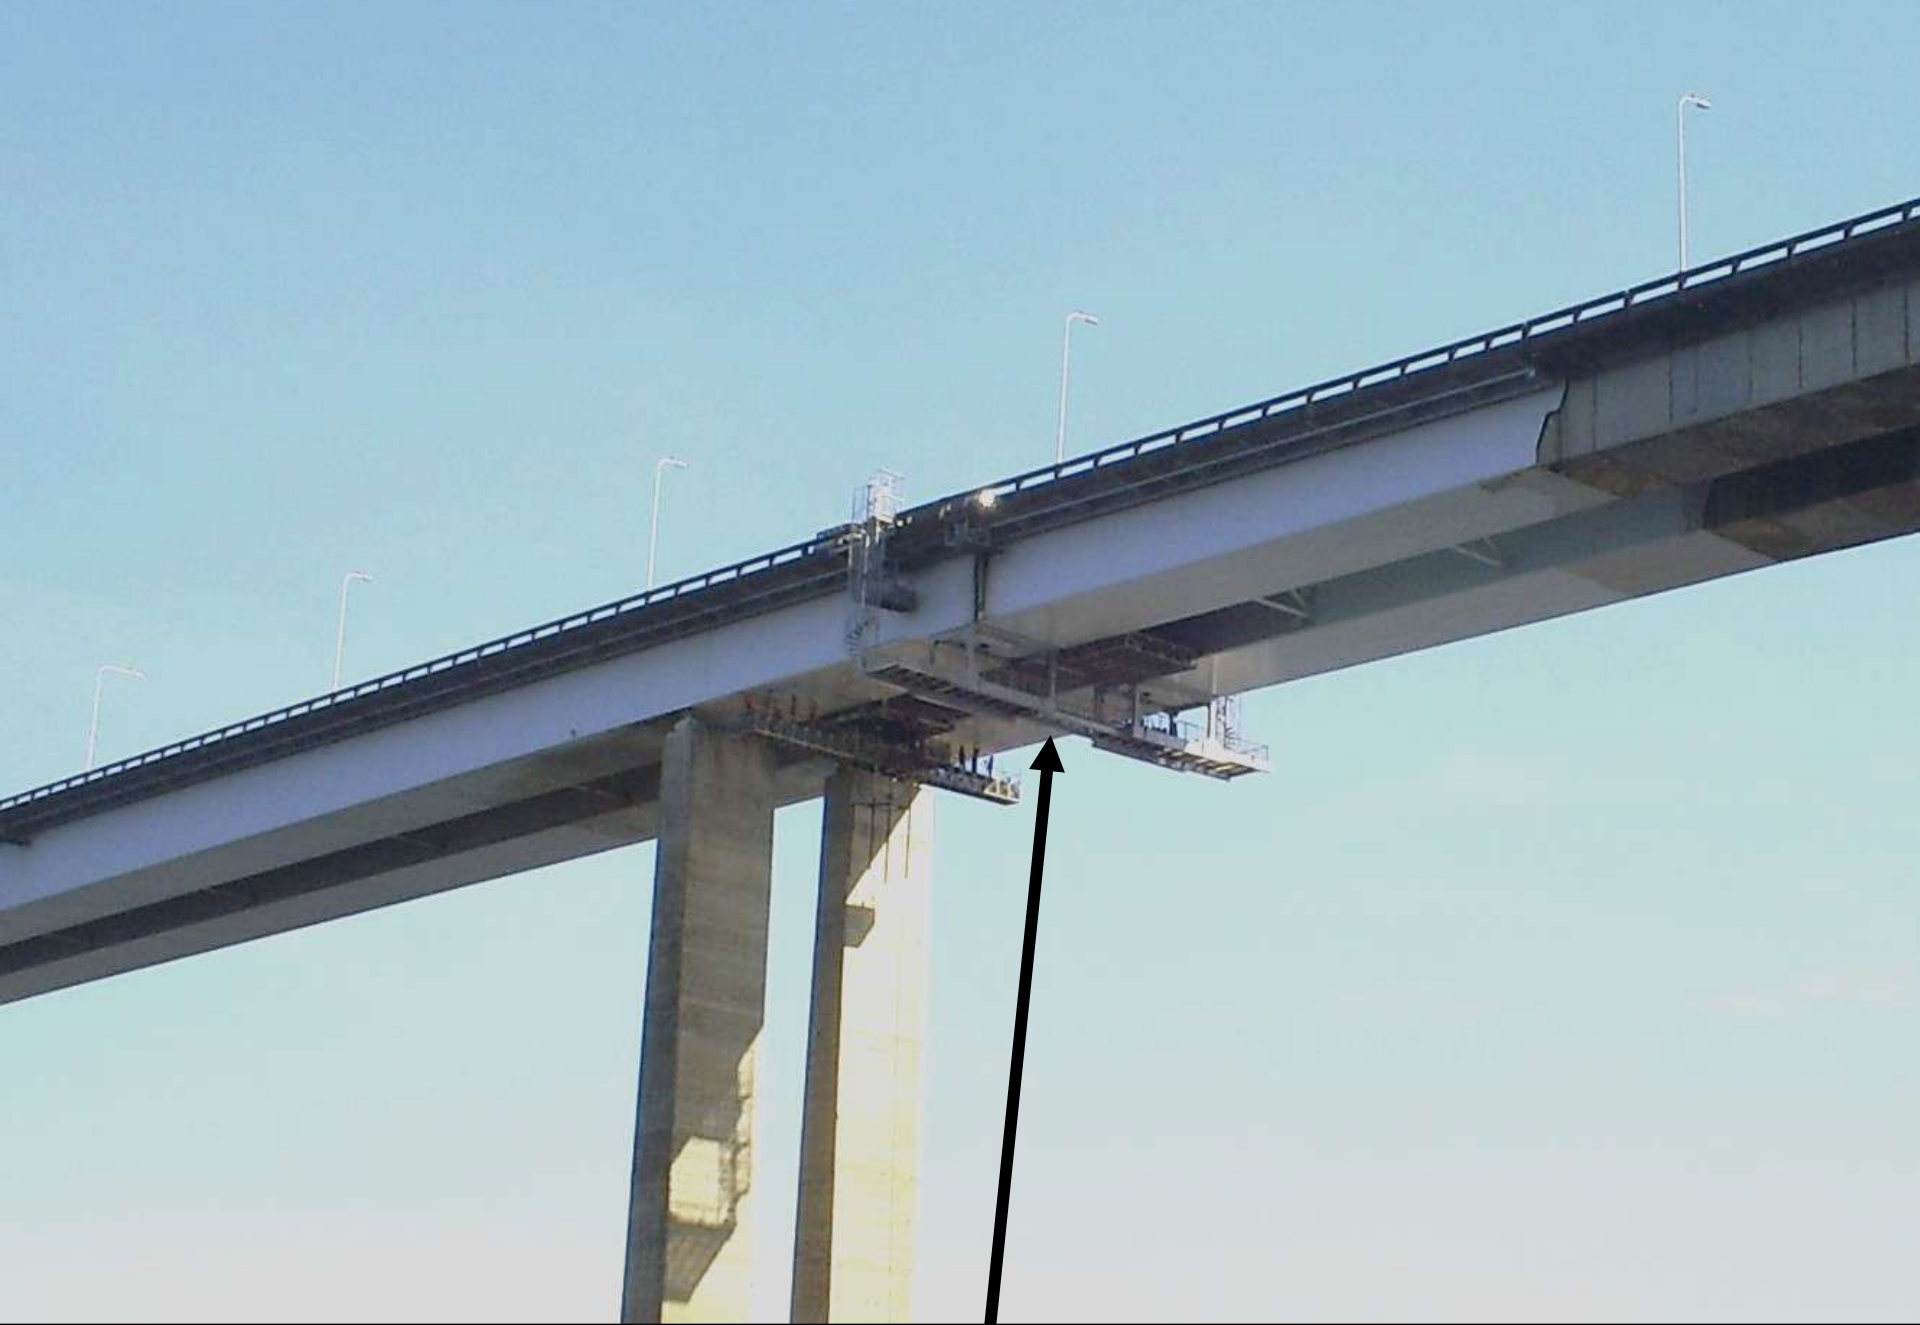
PASSARELA PARA ACESSO AO INTERIOR DOS CAIXÕES

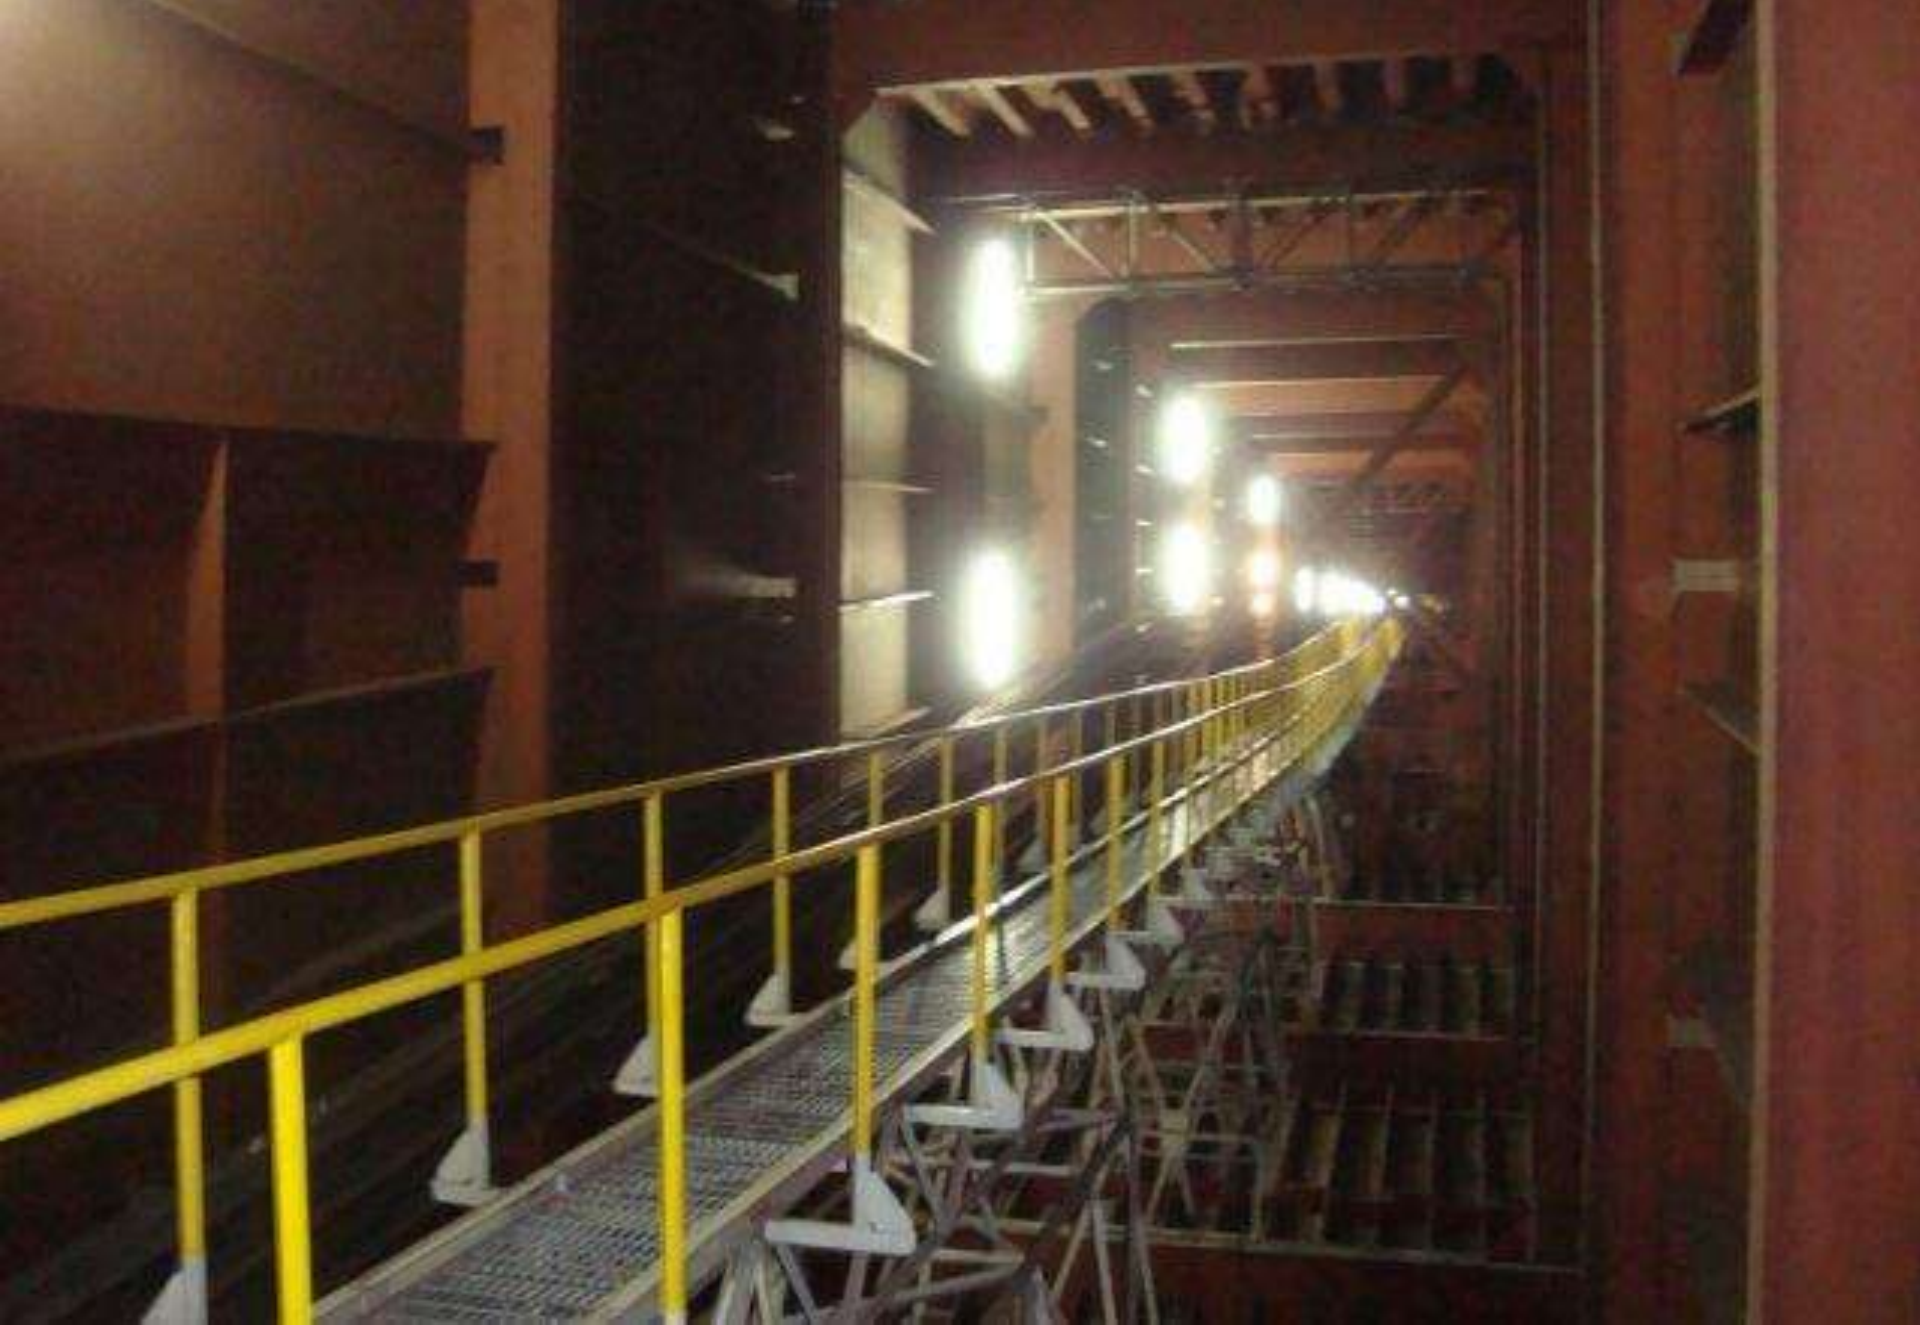
PASSARELA PARA MOVIMENTAÇÃO INTERNA NOS CAIXÕES

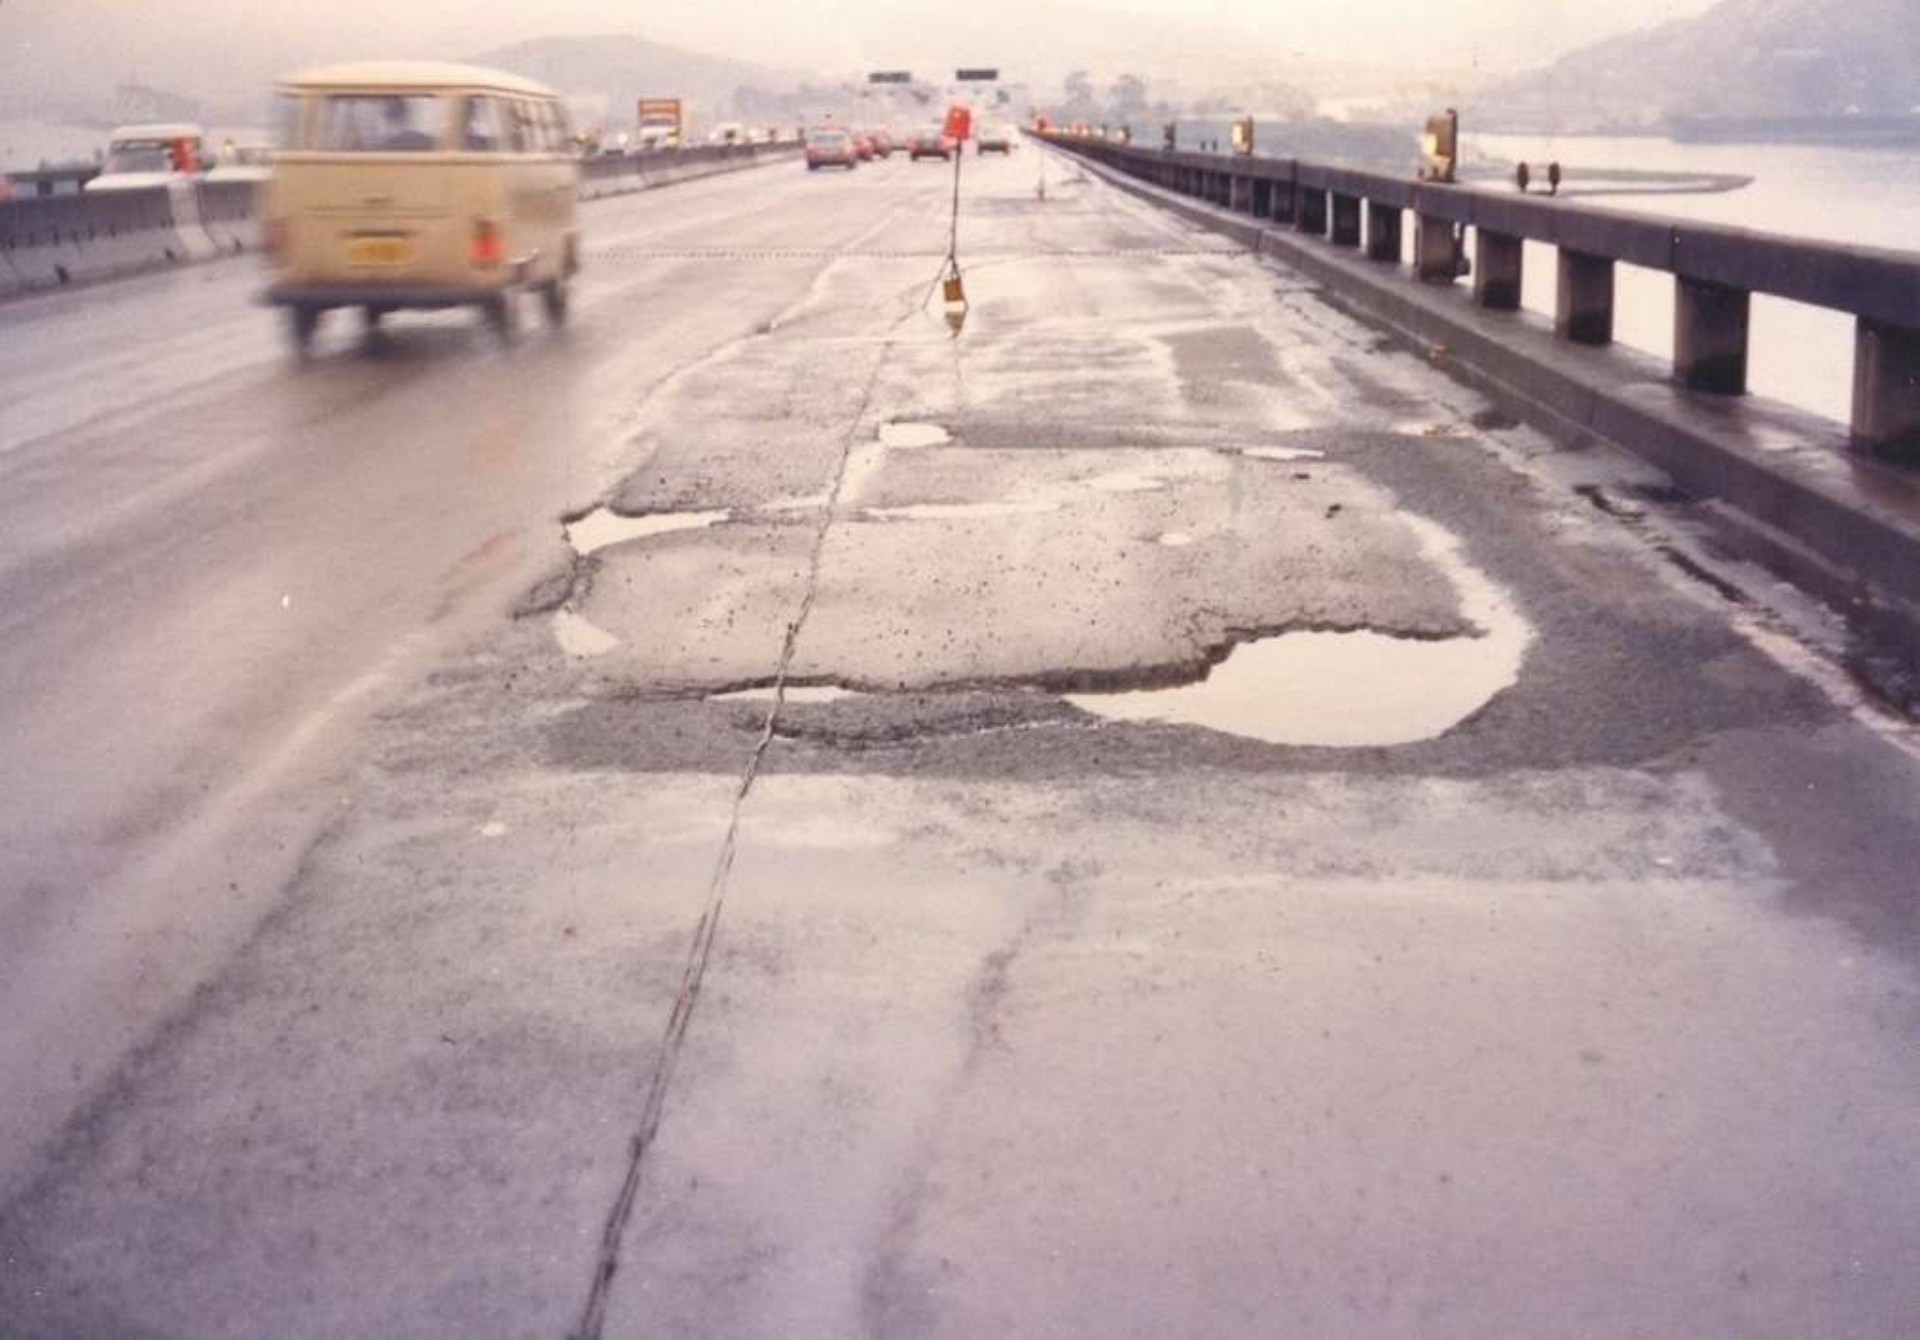
PAVIMENTAÇÃO (ASFALTO ÉPOXI) ANTES DA CONCESSÃO

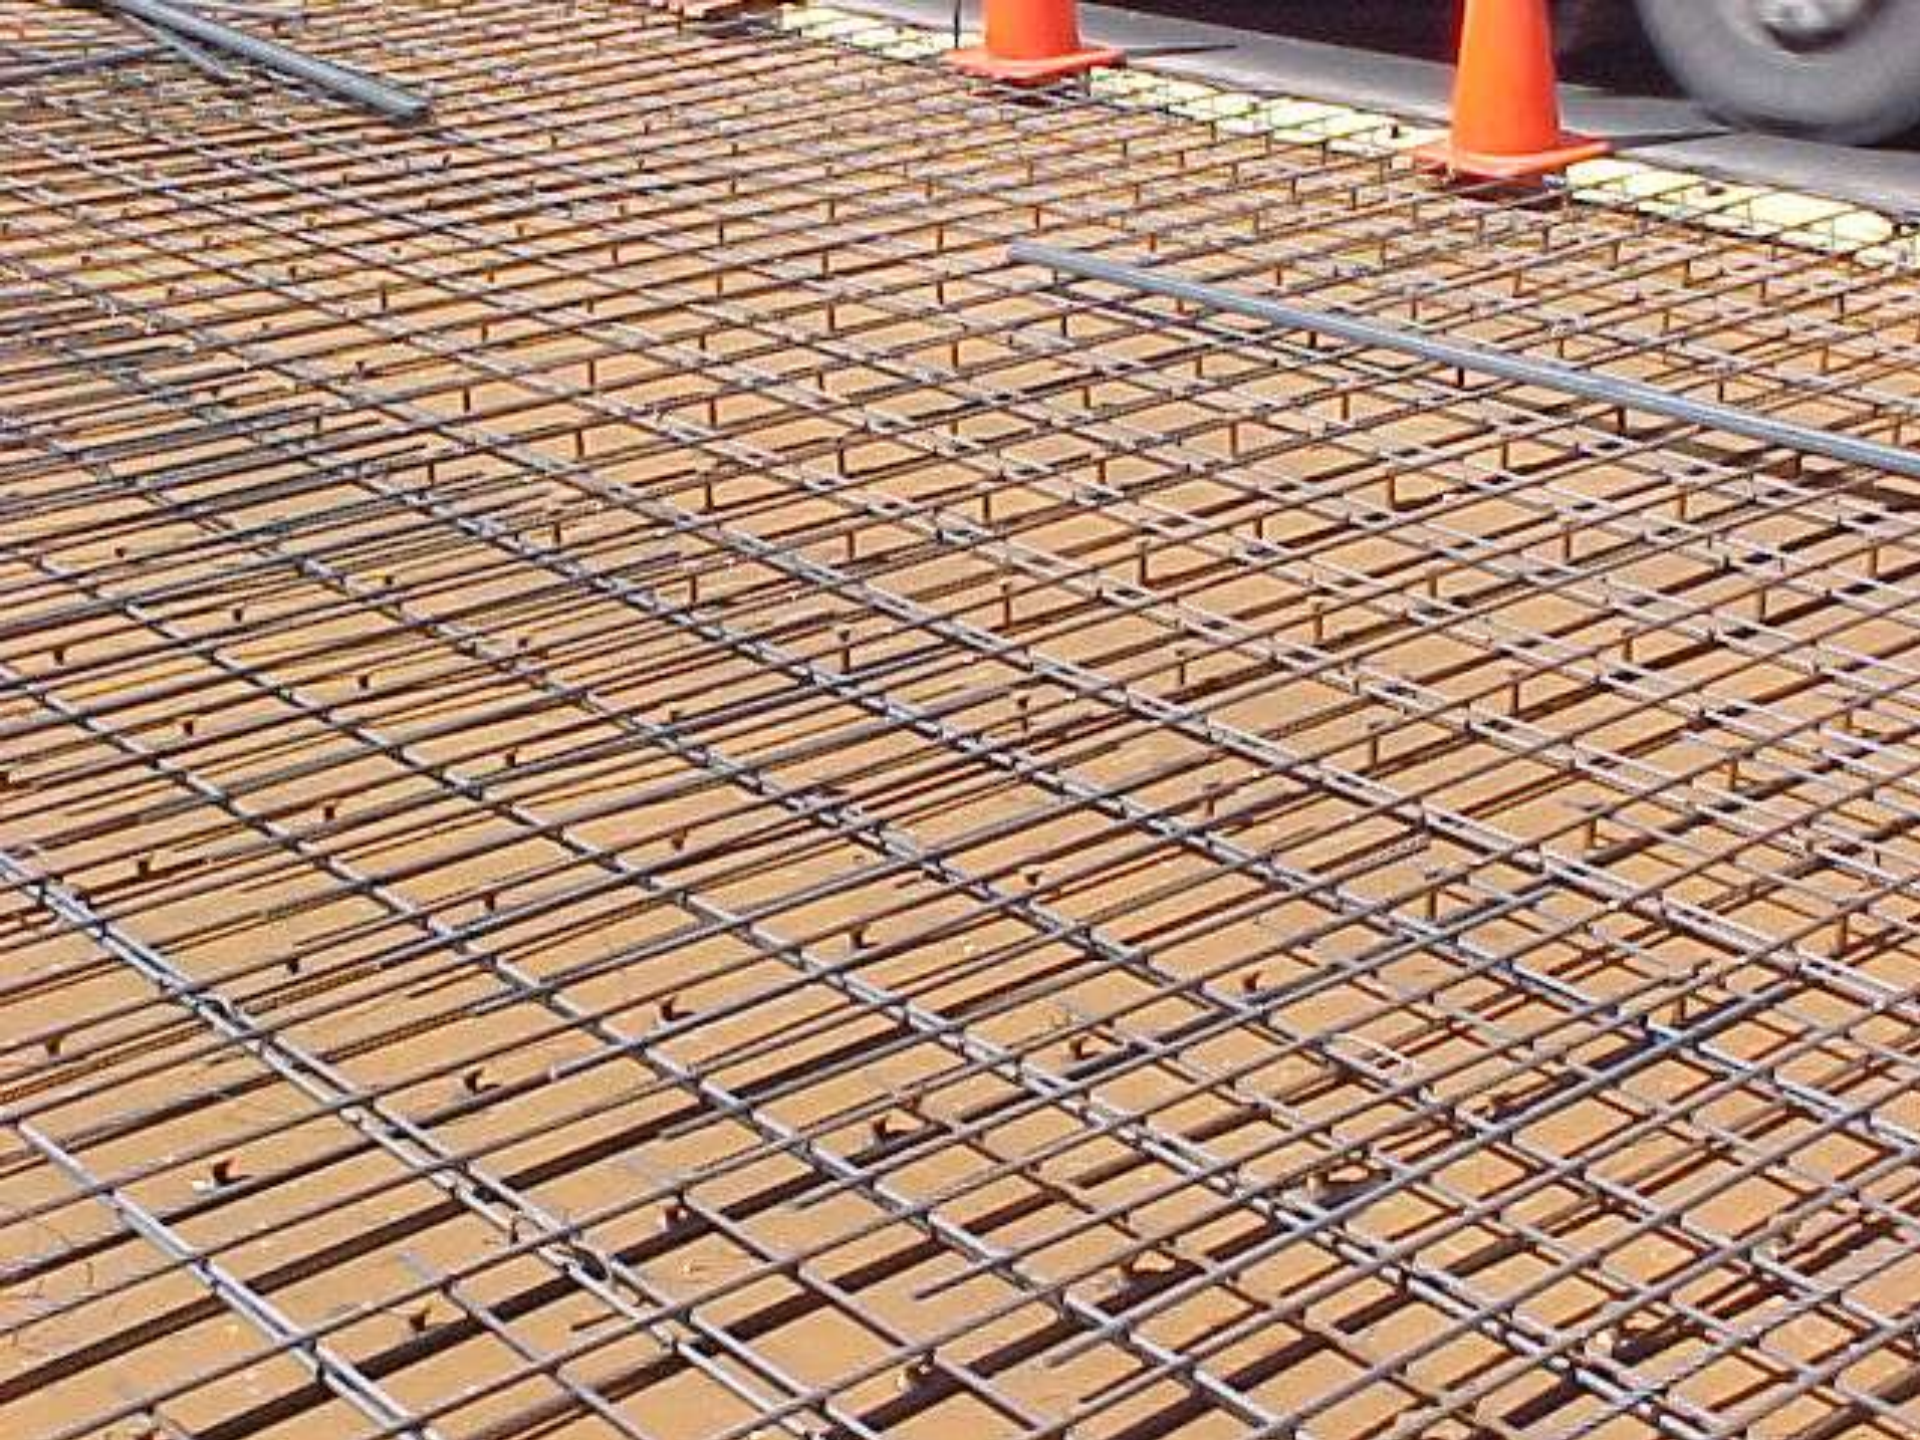
PAVIMENTO RÍGIDO ATUAL

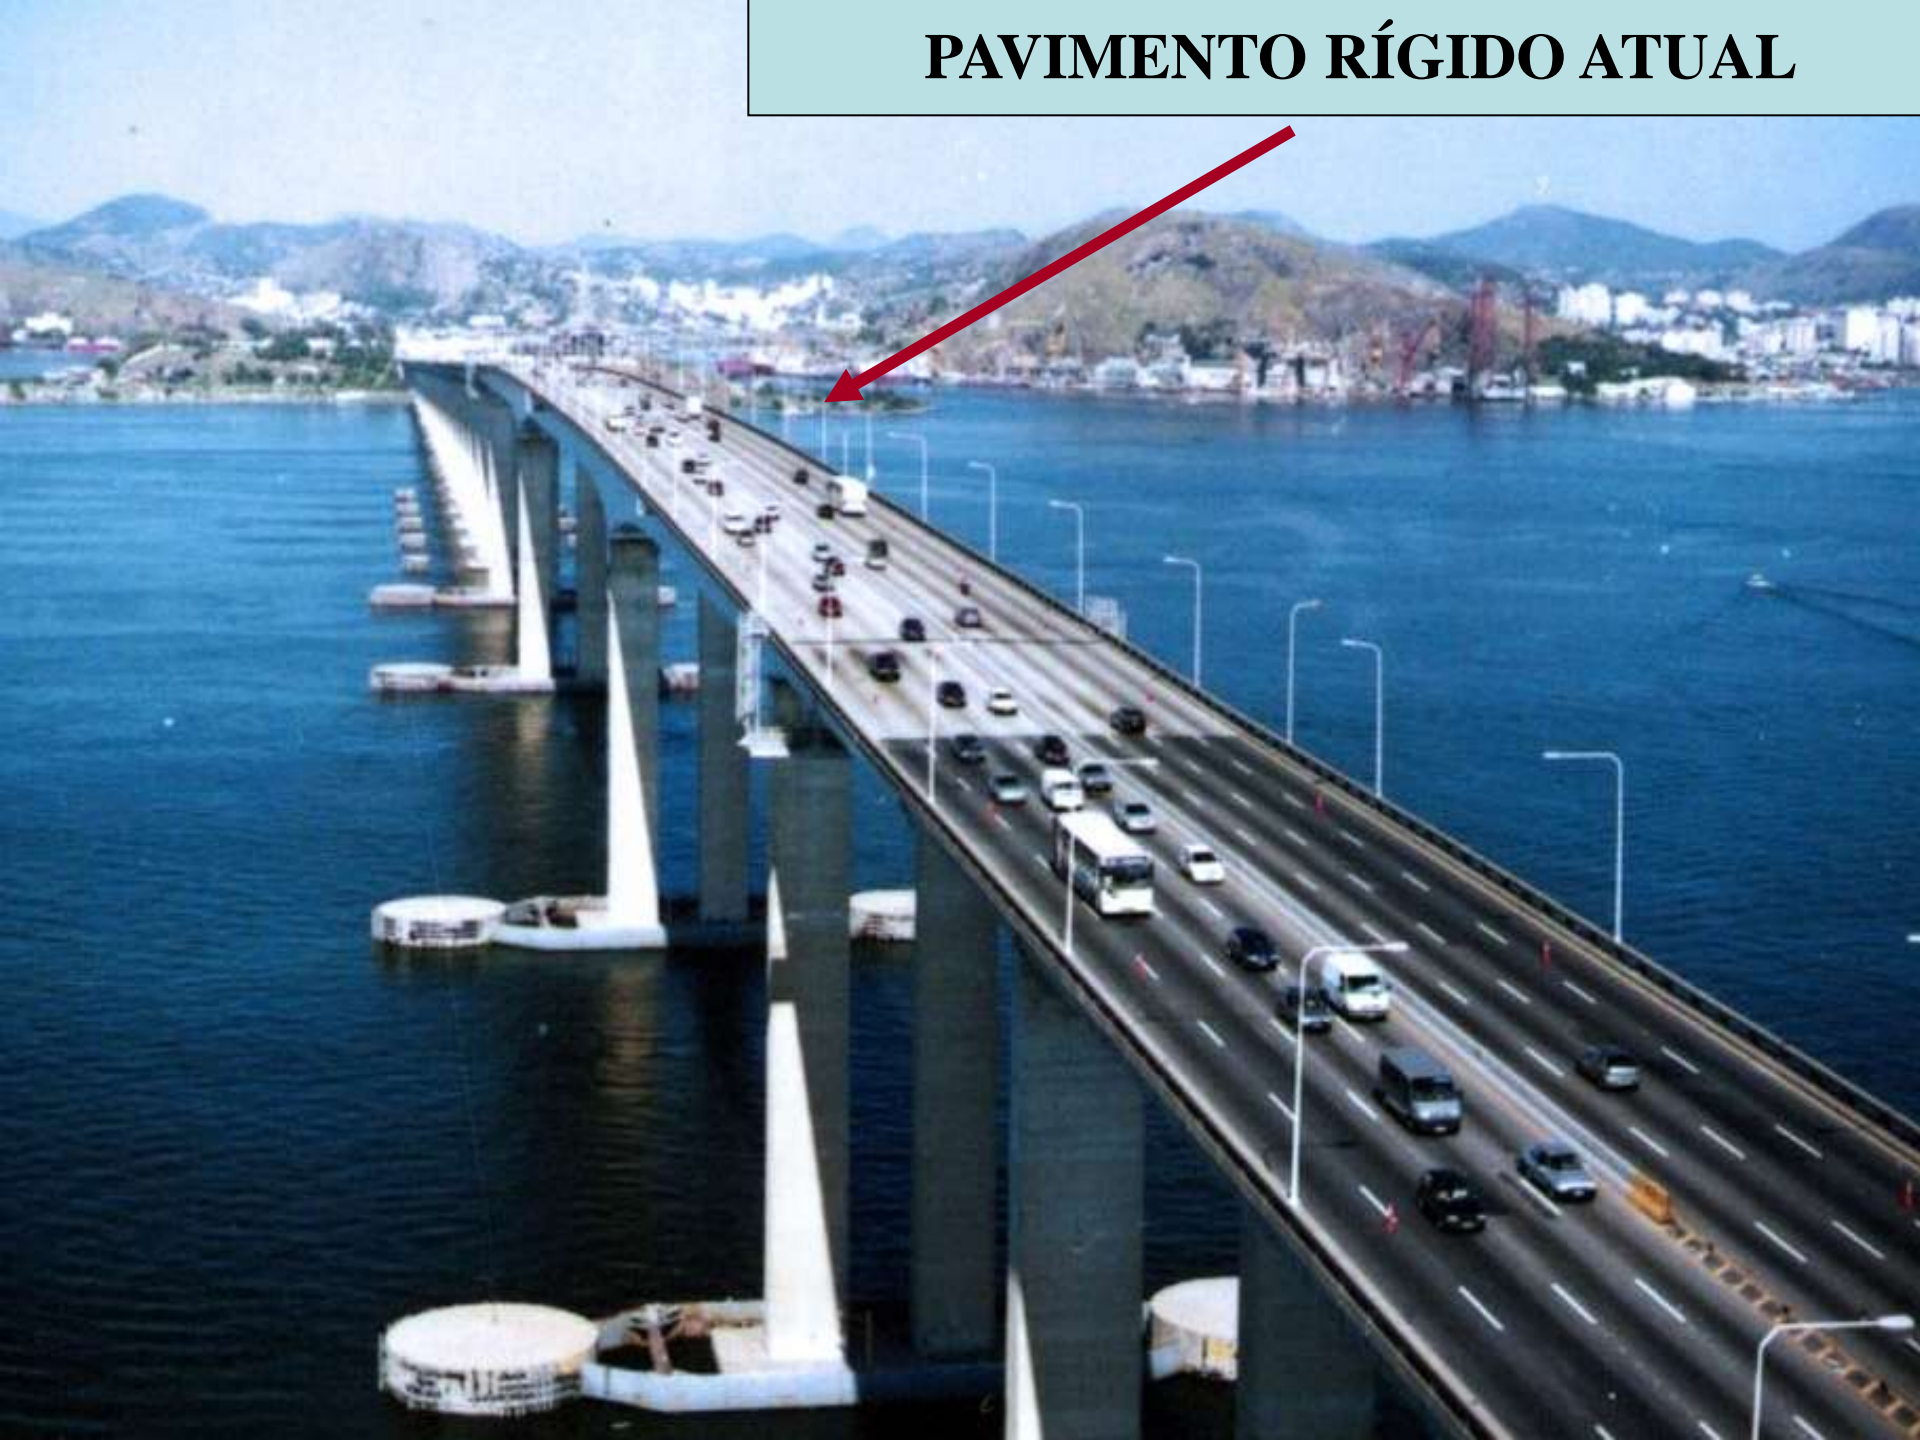
TRANSV. ORIGINAL

TRANSV. INTERMEDIÁRIA

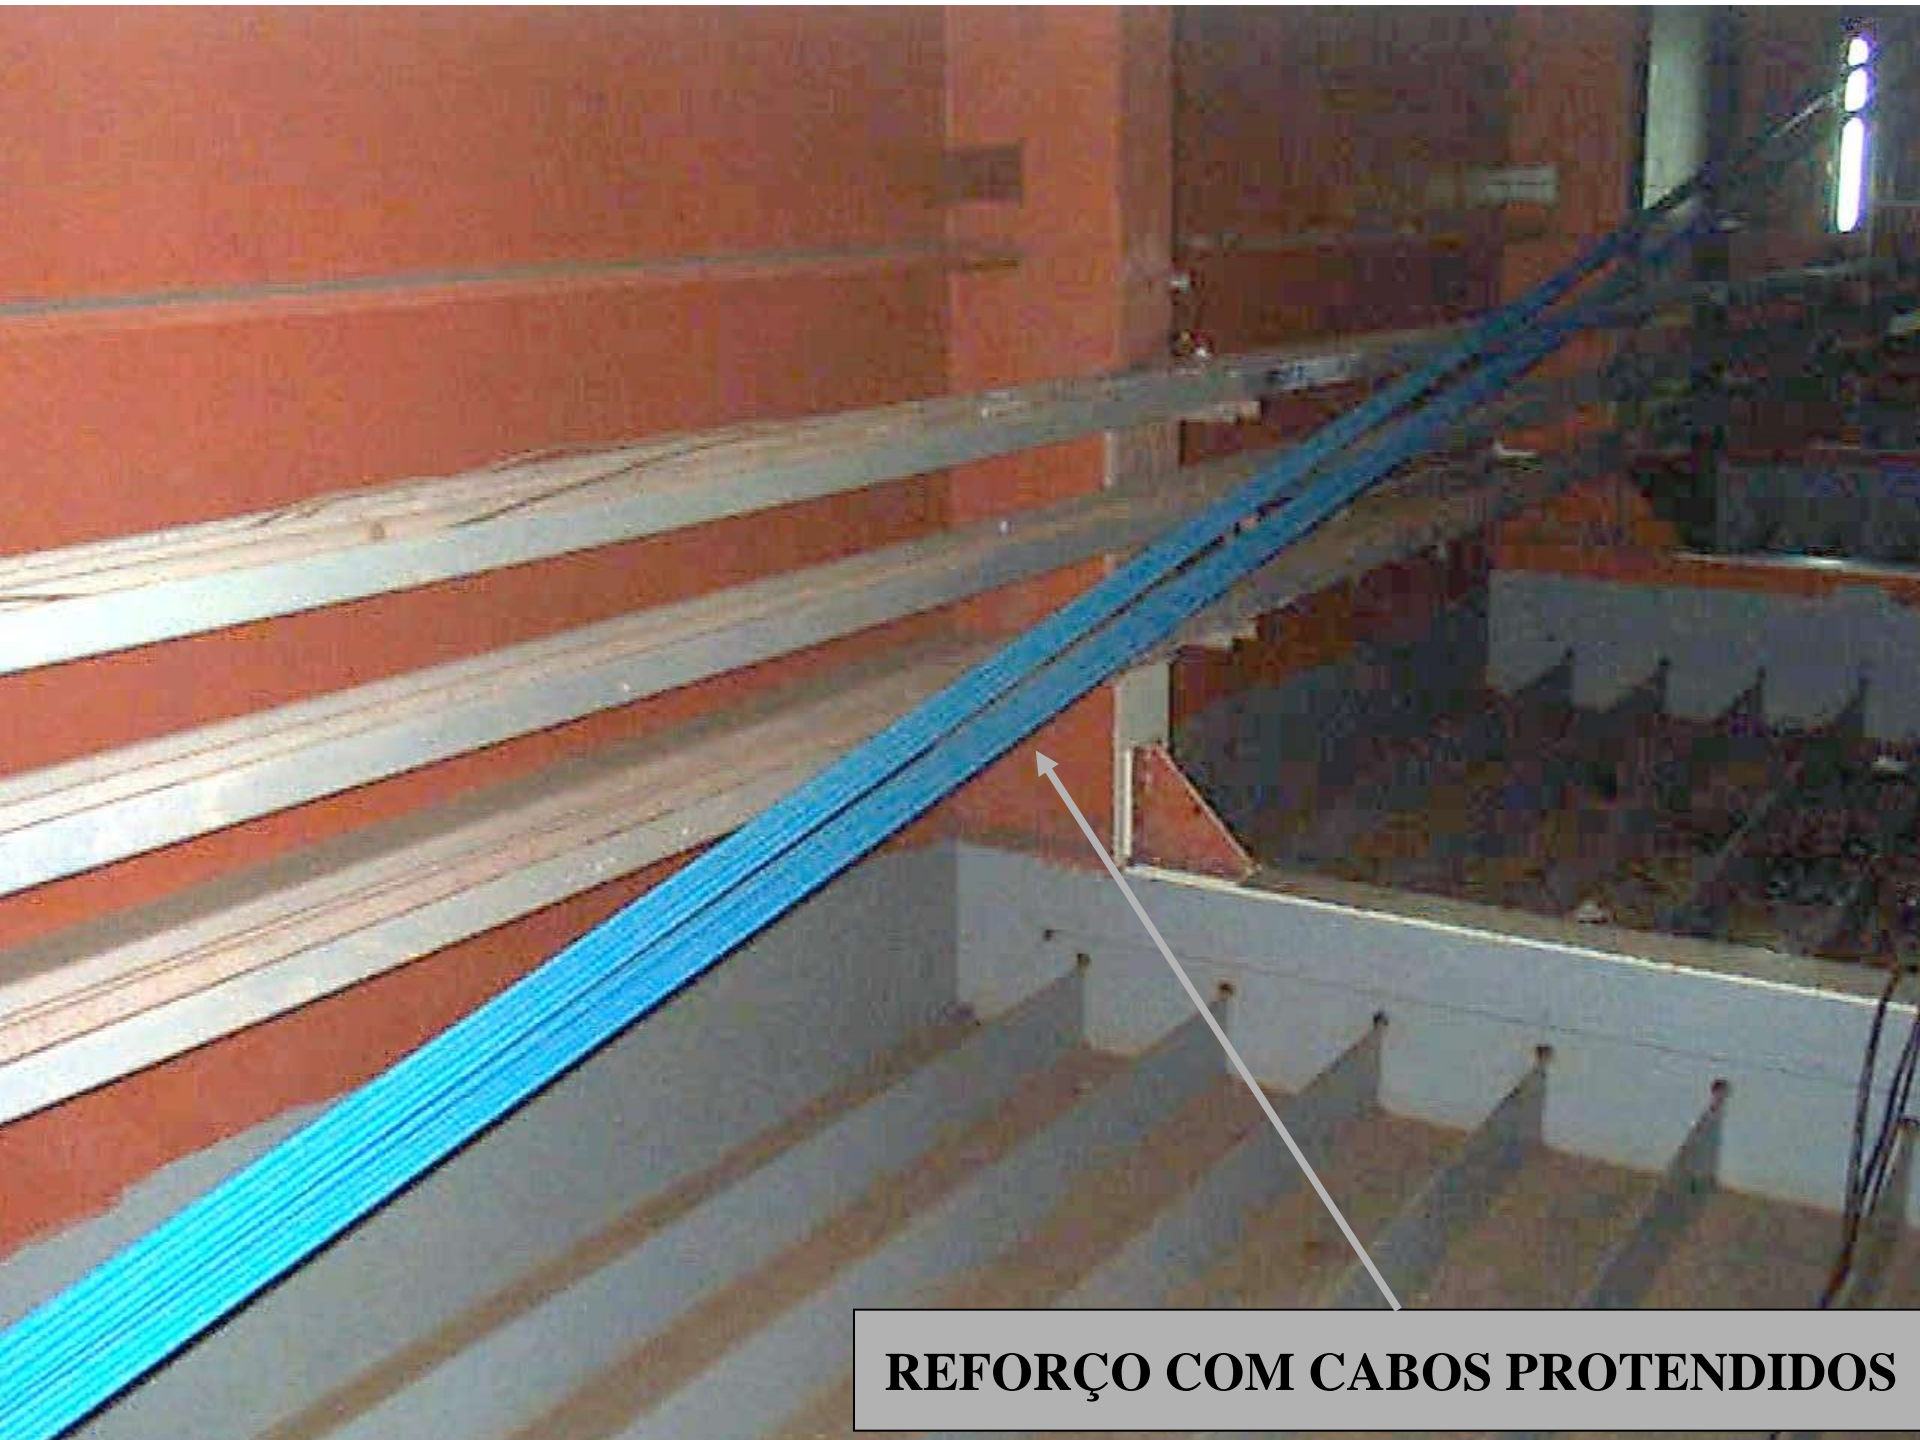
REFORÇO COM CABOS PROTENDIDOS
