MANUTENÇÃO DA SUPERESTRUTURA METÁLICA DA PONTE RIO-NITERÓI

CARLOS HENRIQUE SIQUEIRA

CONCESSIONÁRIA DA PONTE RIO-NITERÓI S/A - CONSULTOR

SÃO PAULO, 13 DE MAIO DE 2010

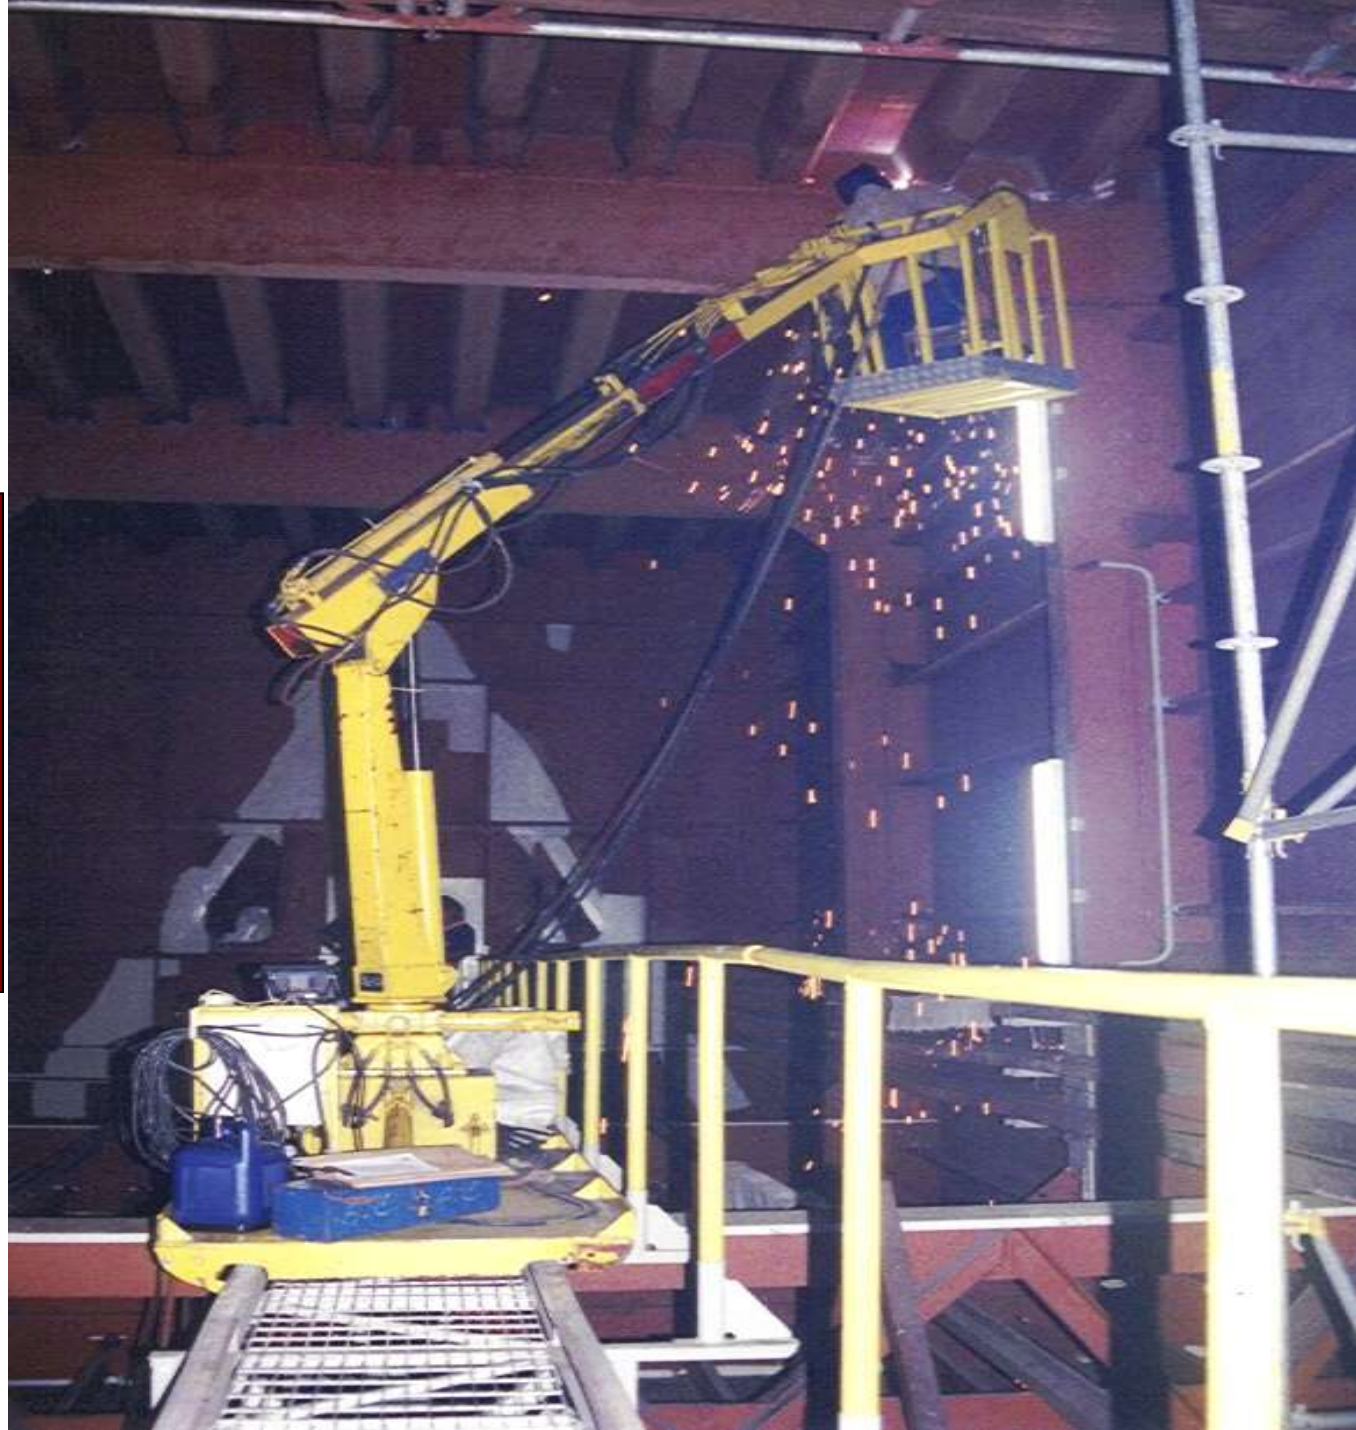
**EQUIPAMENTO
DE
ACESSO ÀS
UNIÕES
SOLDADAS
DA MESA
SUPERIOR**
