**MANUTENÇÃO DA SUPERESTRUTURA
EM CONCRETO PROTENDIDO DA
PONTE RIO-NITERÓI**

CONCESSIONÁRIA DA PONTE RIO-NITERÓI S/A - GRUPO CCR

SÃO PAULO. 15 DE JULHO DE 2010

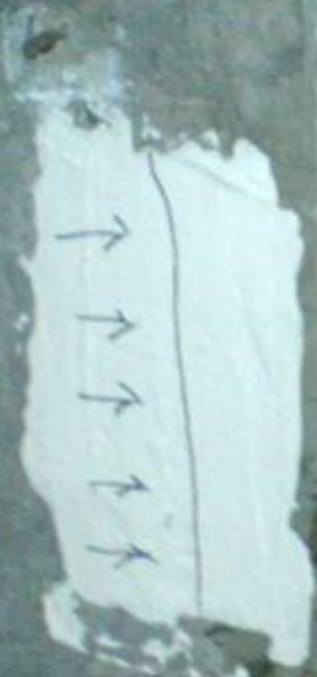
8PN 118

ME4A INFERIOR

PROVA

CONTRA
PROVA

SELD 4

8 PR 139

CAIXA PARQUETA
ALMA PARQUETA

OCORRÊNCIA DE FISSURAS

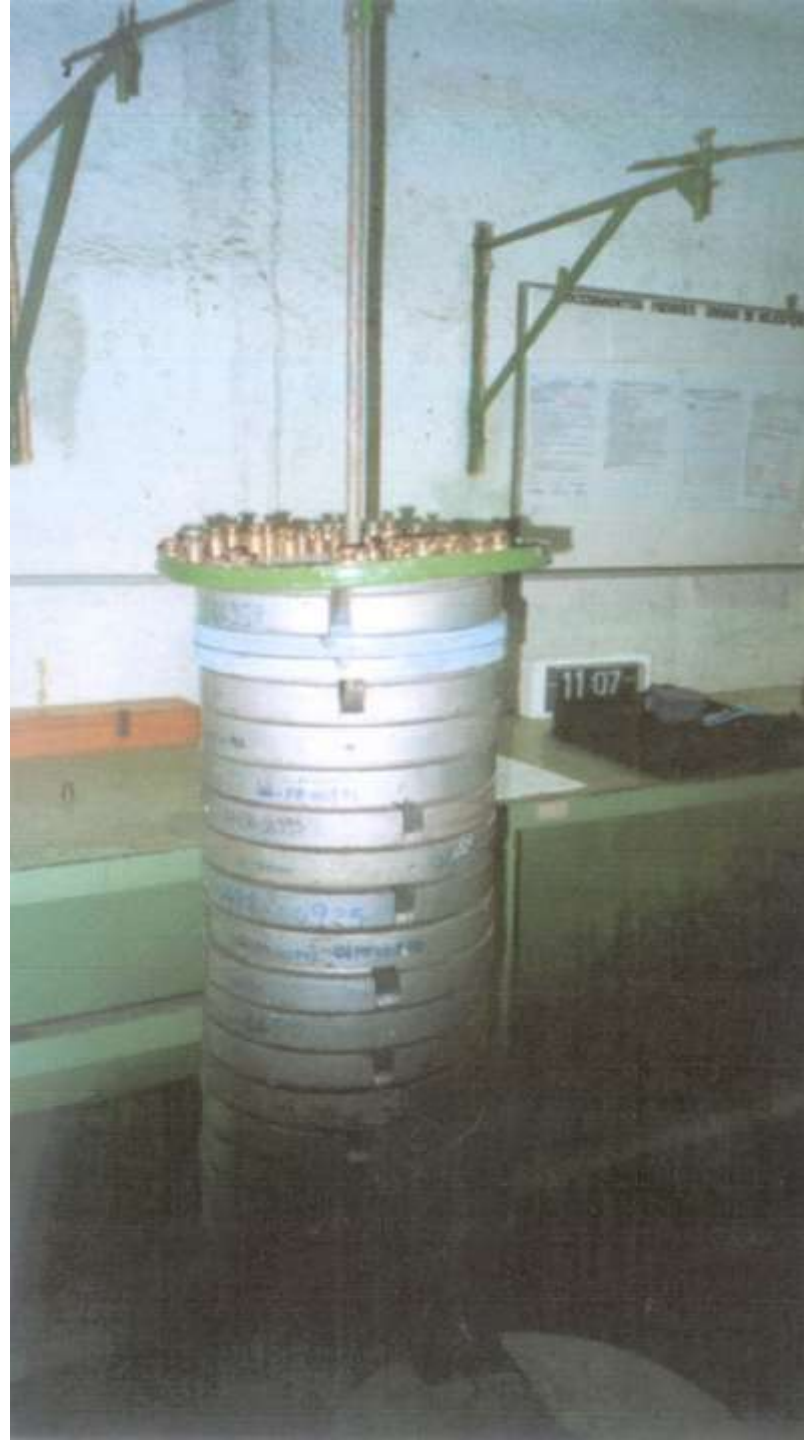
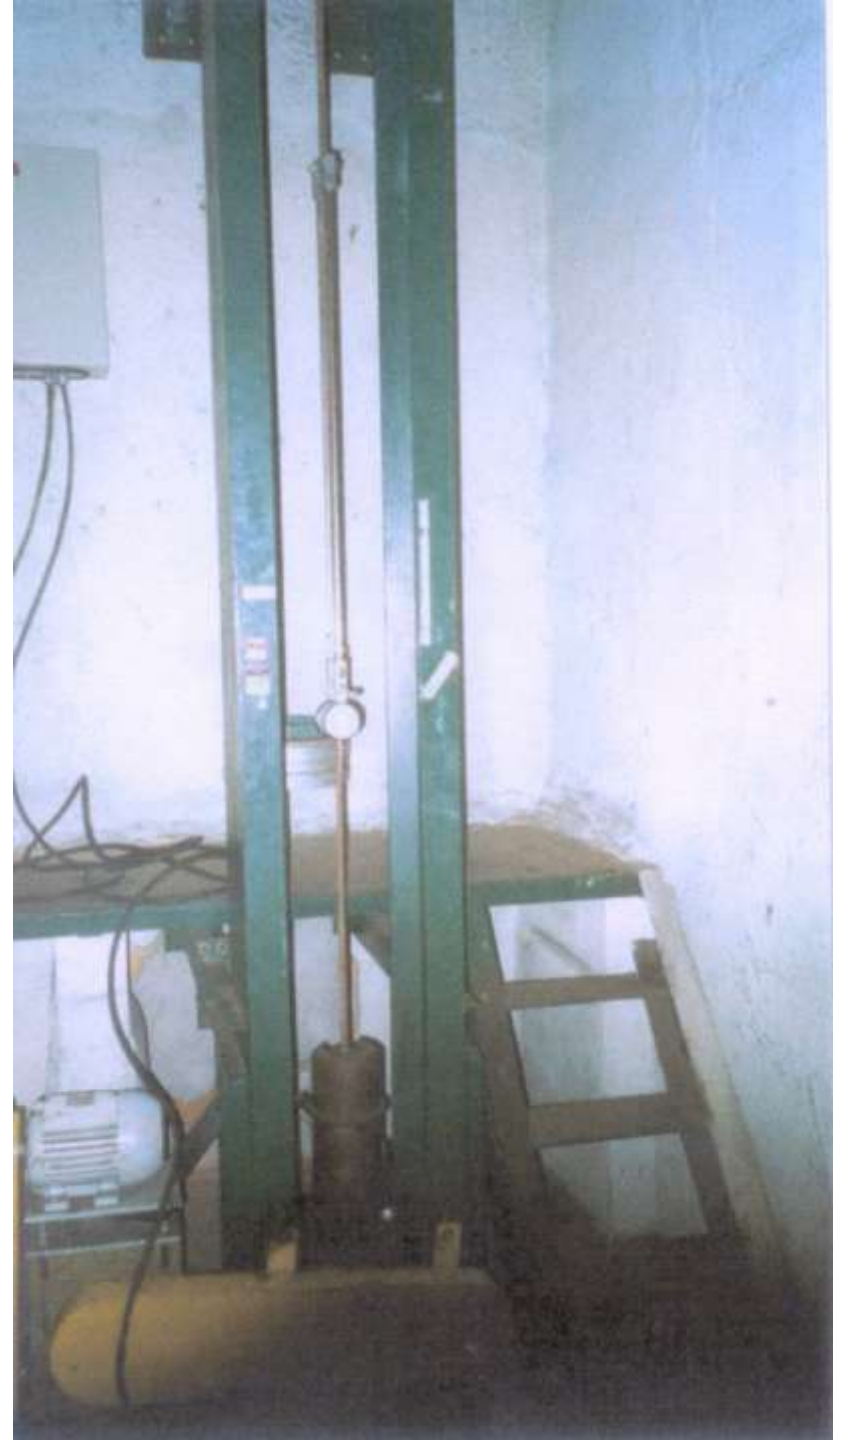
STRANDS LOST BY RELAXATION

LR - 20°C

NR - 20°C

0,6 f_{ptk}

0,7 f_{ptk}

0,8 f_{ptk}

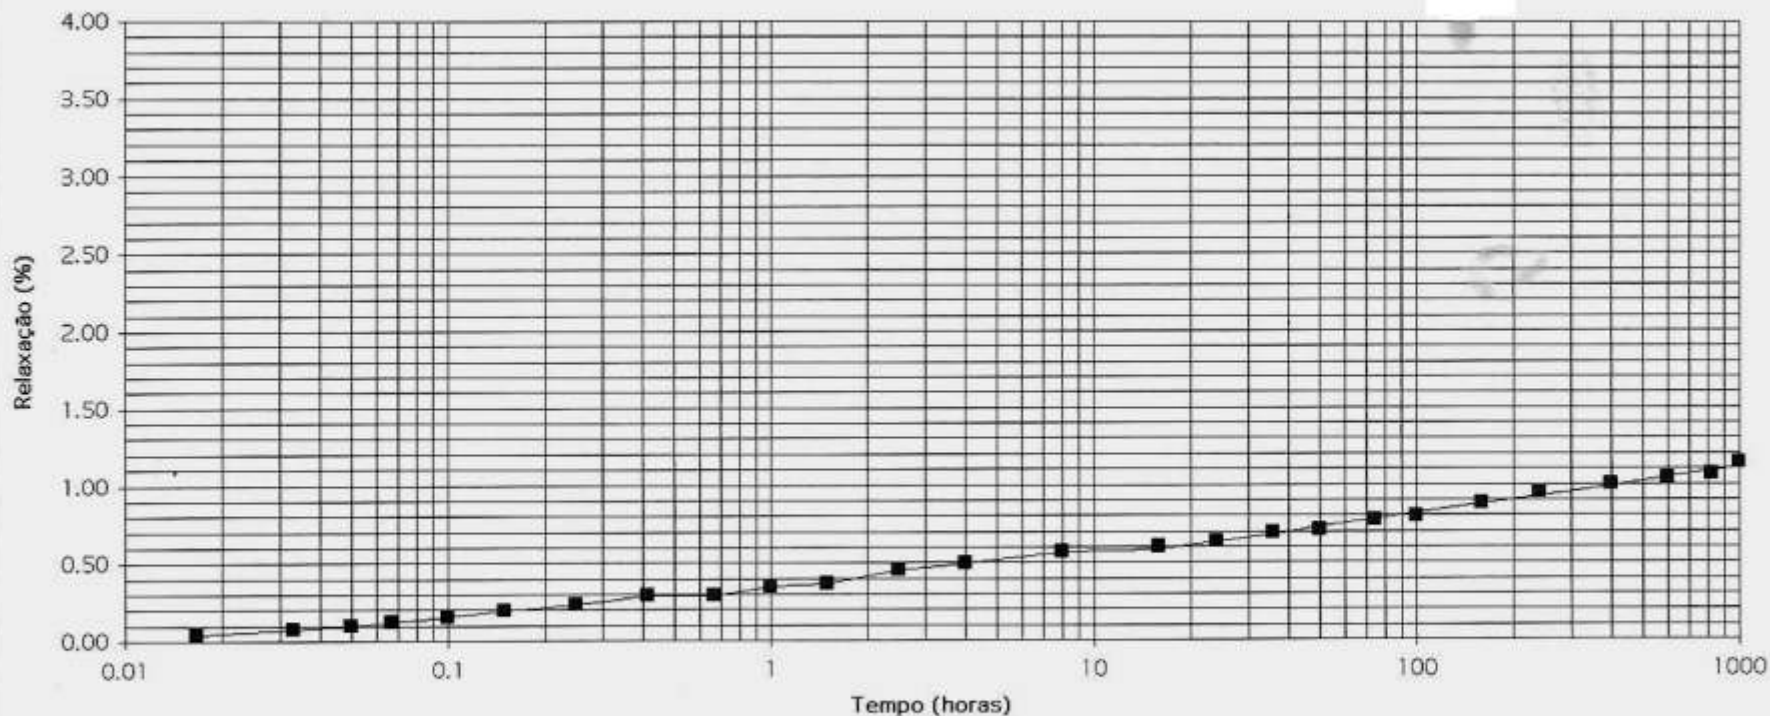
N° 43/01

TESTE DE RELAXAÇÃO

Produto: Cordoalha 7 fios CP RB190
Baixa Relaxação

Norma NBR7483

Diâmetro 15.20 mm Lote: 05606-6 Pedido -

Data de início do teste 14/11/01

1000

20 +/- 2

80%

Perda de carga após 1.000 h (%)

3.5 MAX

1.14

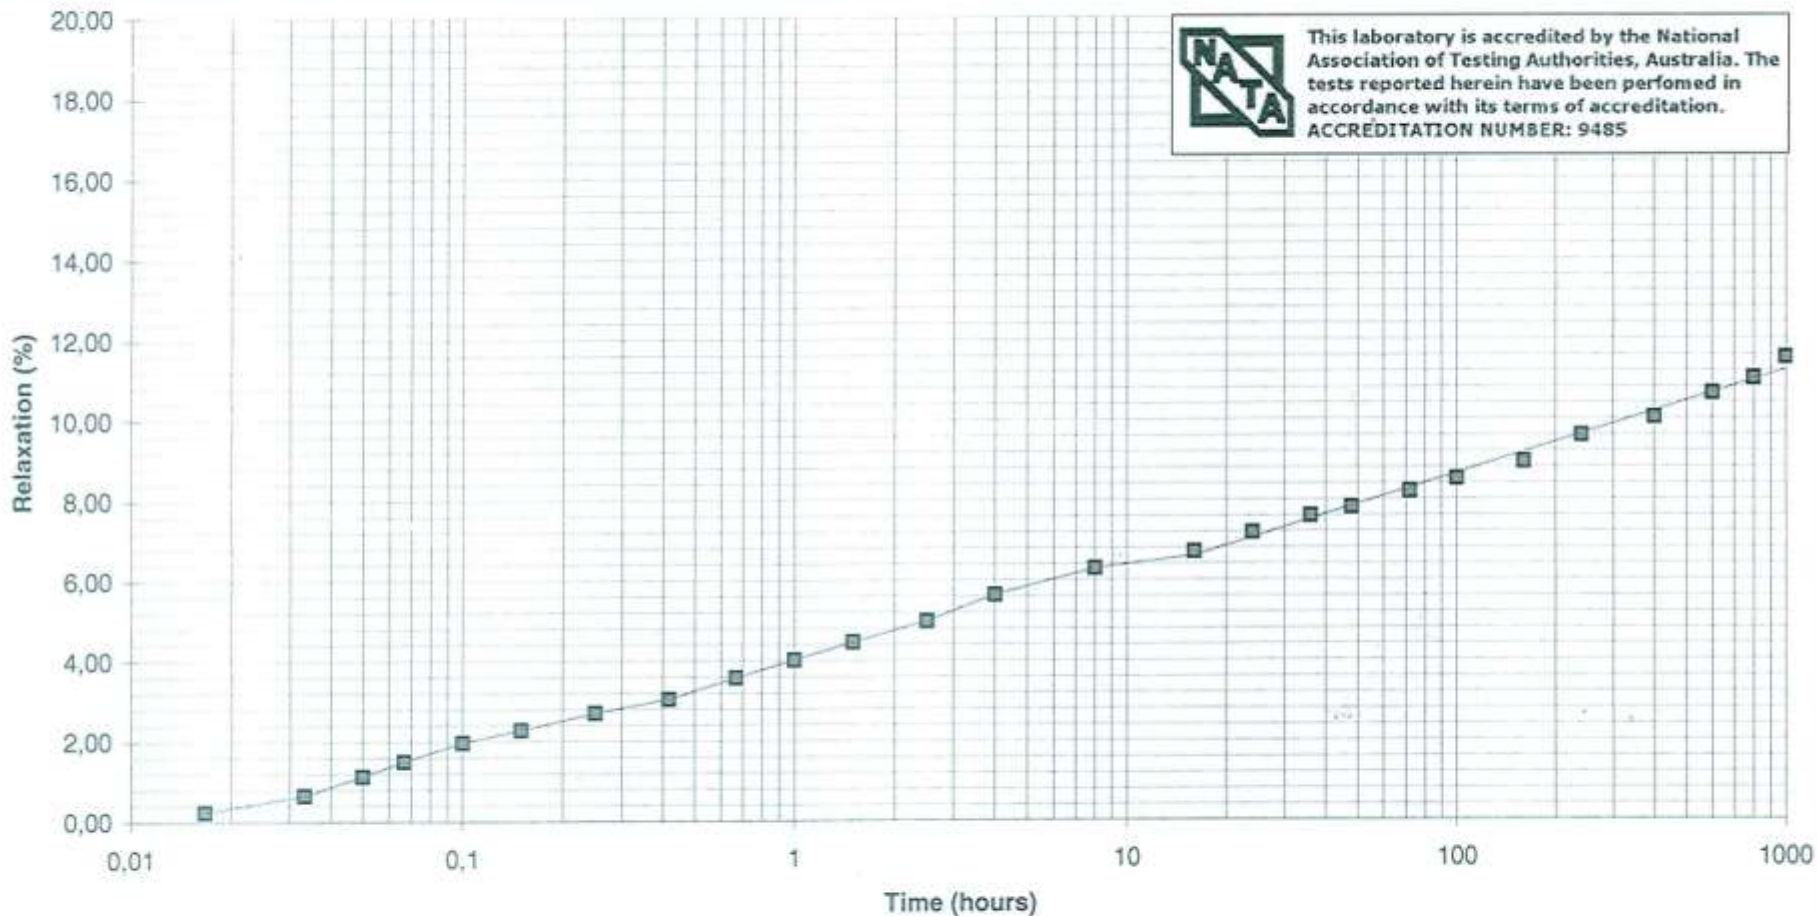
Nº 00/00

RELAXATION TEST

PRODUCT:	0,000	STANDARD:	0,000	
NORMAL RELAXATION				
DIAMETER:	12,70 mm	LOT:	0	
			ORDER:

TEST STARTED AT	27/6/2008
DURATION OF THE TEST (hs)	1000

TEMPERATURE (°C)	20 +/- 2
------------------	----------

% OF BREAKING STRENGTH	80%
------------------------	-----

LOSS RELAXATION IN 1.000 hs (%)	
SPECIFIED	OBTAINED
12	11,52

The relaxation test is according to ASTM E 328 standard.

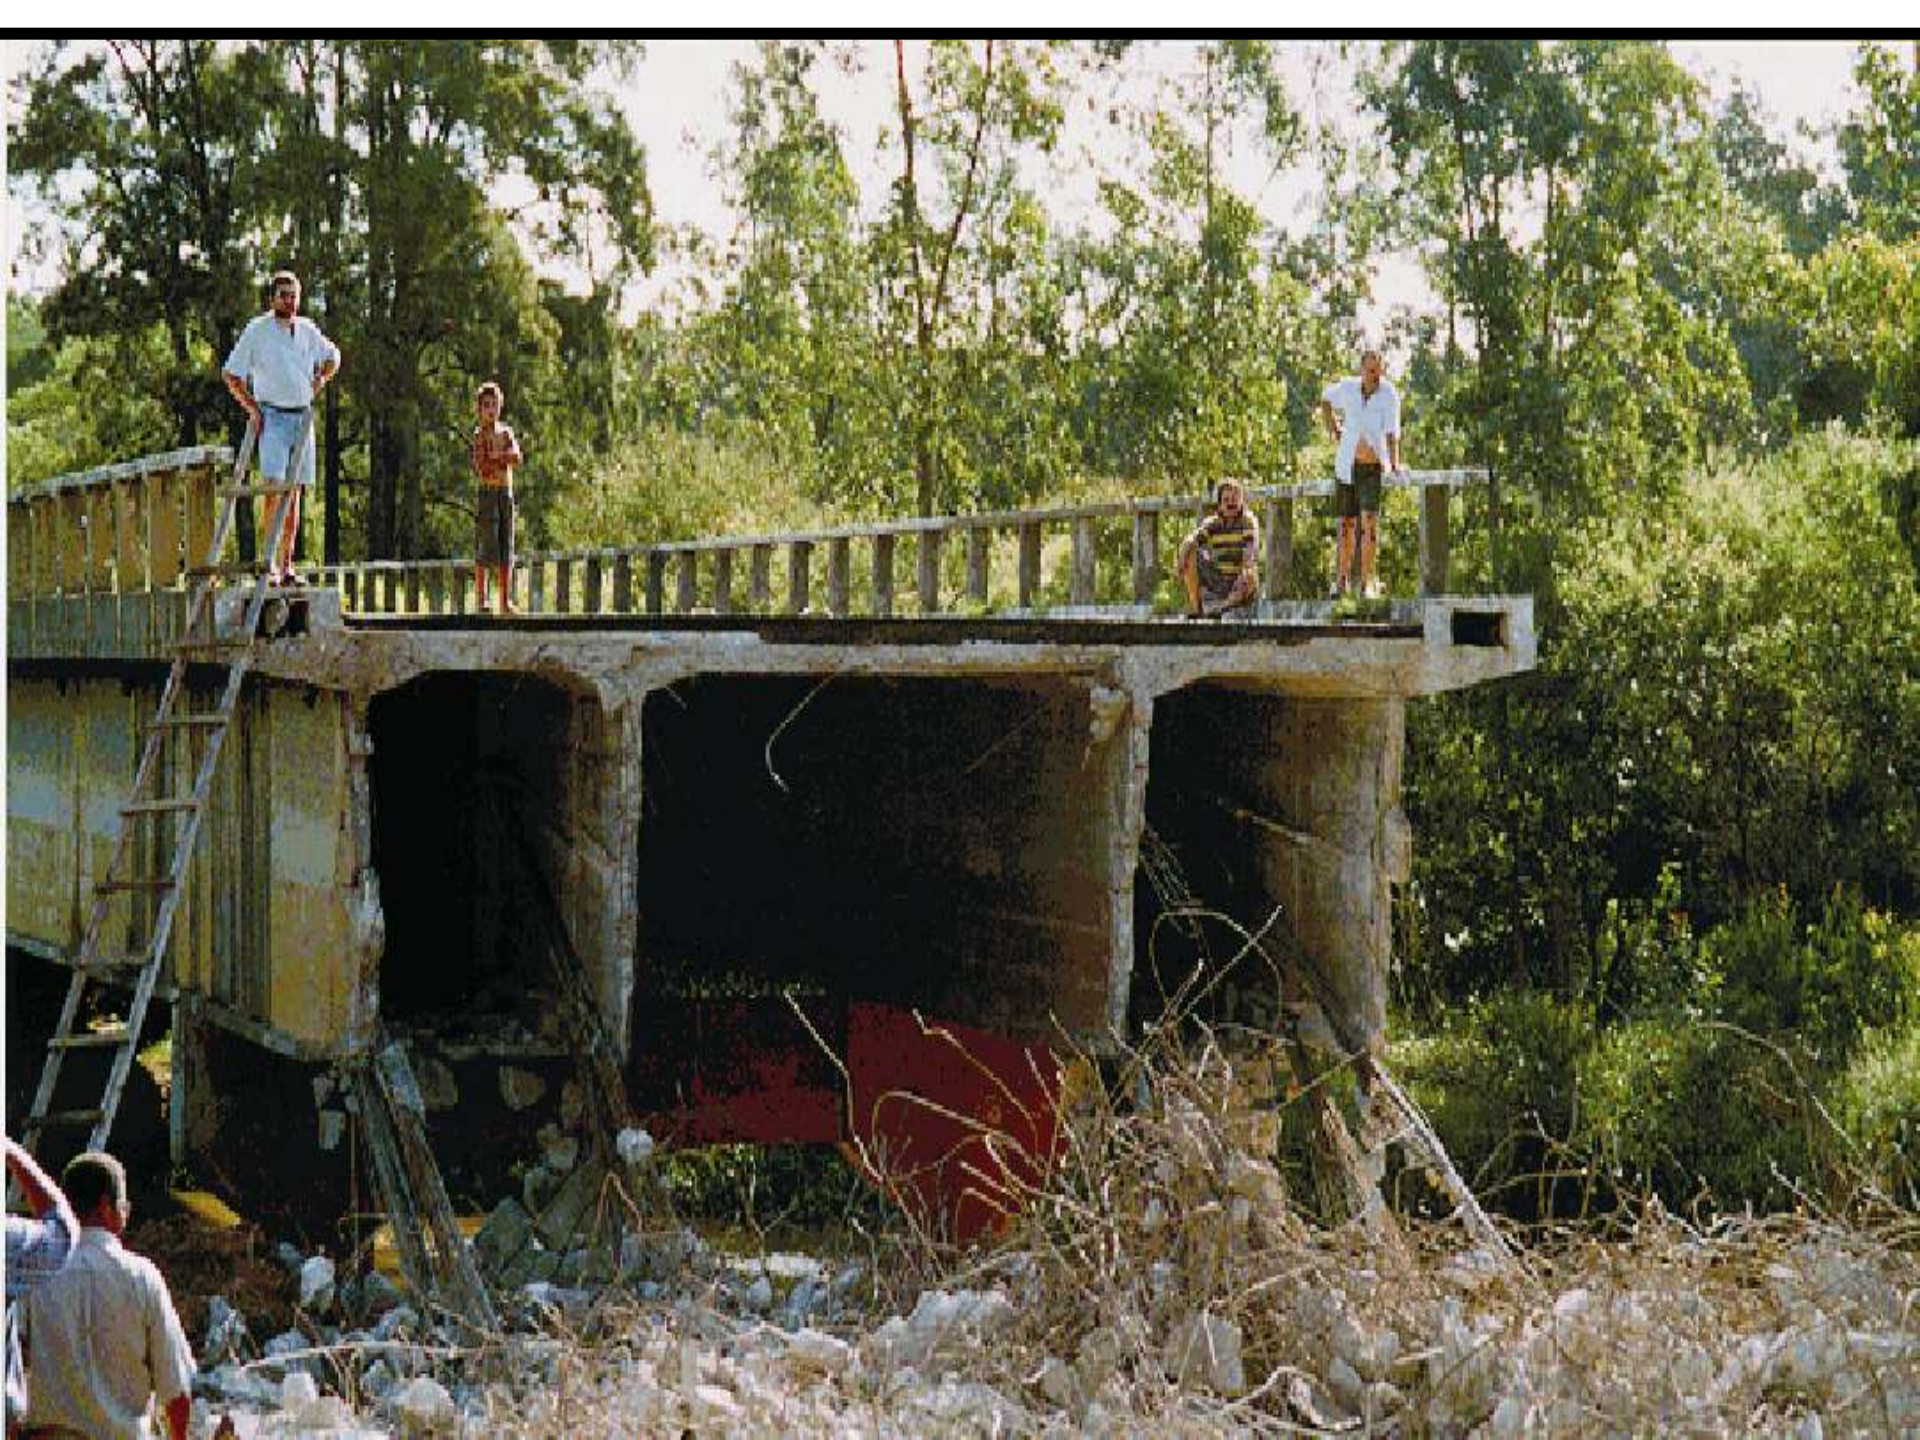
SITUAÇÃO ATUAL DA SUPERESTRUTURA SOBRE O MAR

182 VÃOS

84 VÃOS REFORÇADOS

MOMENTO POSITIVO (48%)

12: 2000

28: 2005

44: 2009

PREVISÃO 2010

3 VÃOS: MOMENTO NEGATIVO

40 VÃOS: MOMENTO POSITIVO

- 1 - REFORÇAR VÃOS FISSURADOS;**
- 2 - CONTINUAR MONITORANDO OS SELOS DE GESSO;**
- 3 - VIABILIZAR ENSAIO DE RELAXAÇÃO COM TEMPERATURA DE 32°C E TEMPO SUPERIOR A 1000 HORAS.**
