Limpeza urbana e a proliferação de animais sinantrópicos

Instituto de Engenharia – SP

Divisão Técnica de Engenharia Sanitária do Instituto de Engenharia – DTES/I.E

Francisco Luiz Rodrigues

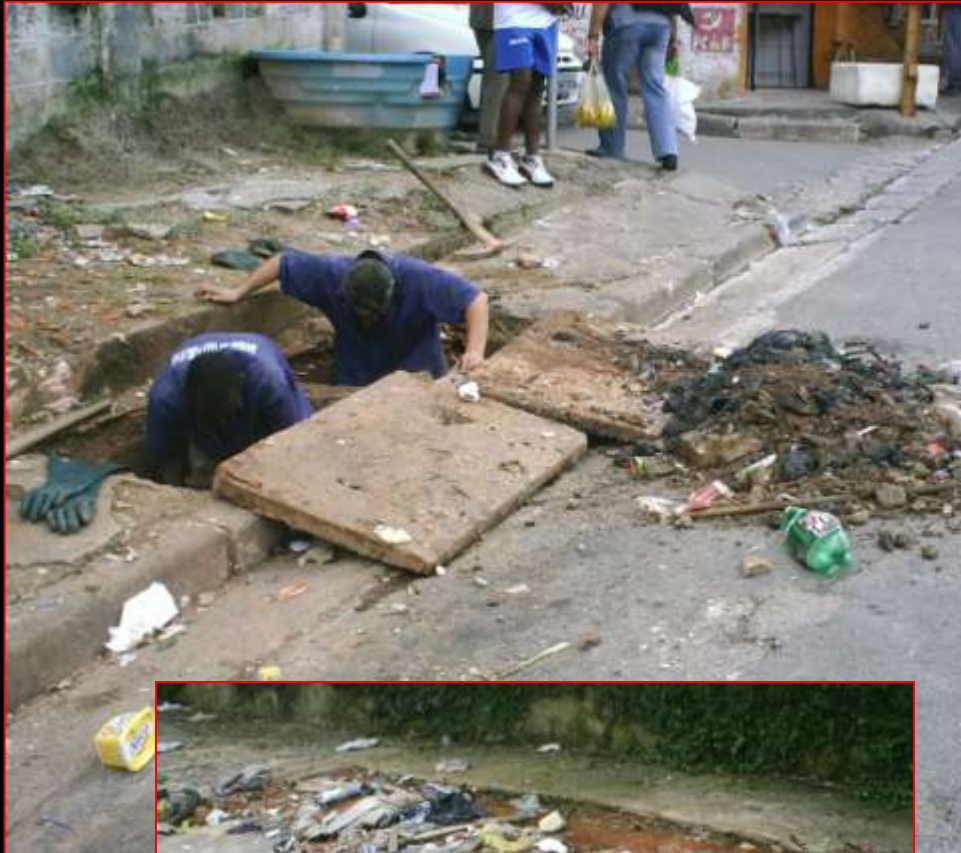
Limpeza de bocas de lobo

**Boca de lobo constantemente obstruída
(debaixo dos resíduos)**

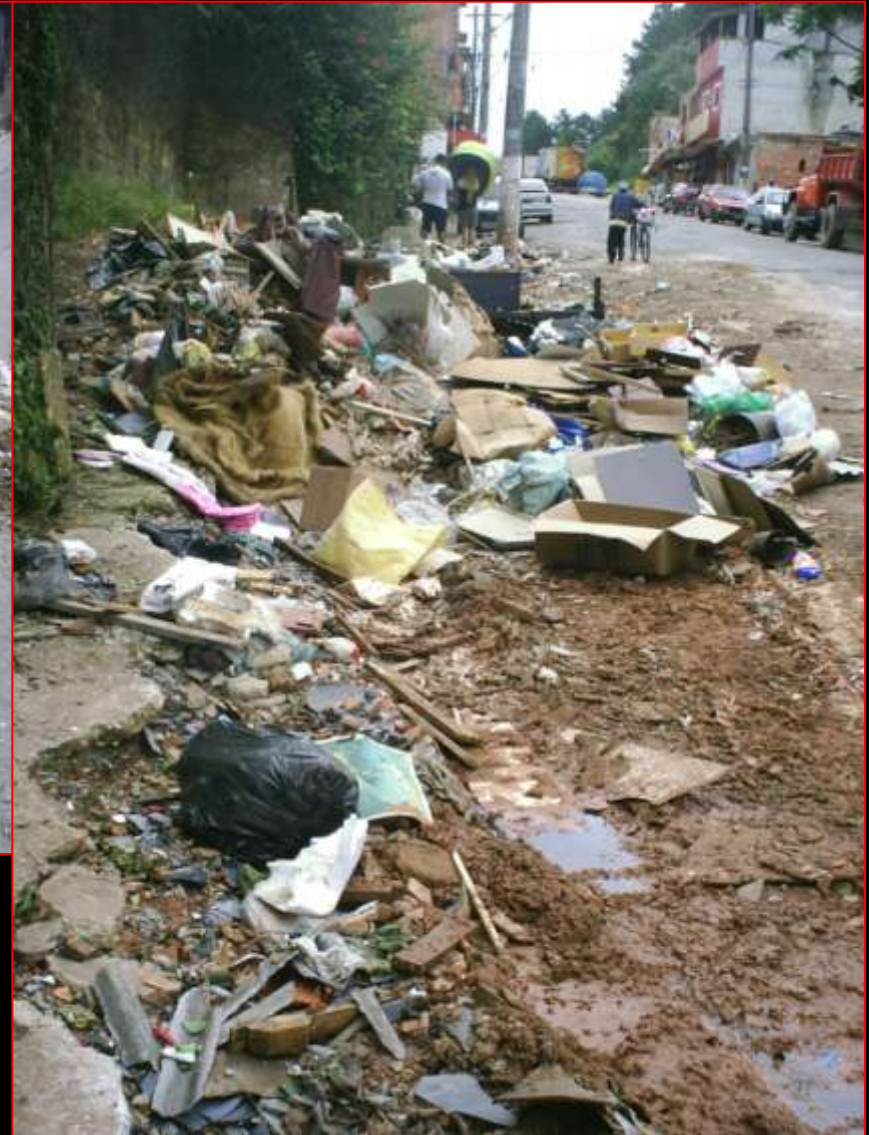
**Ponto de lançamento de resíduos pelos
moradores dos arredores**

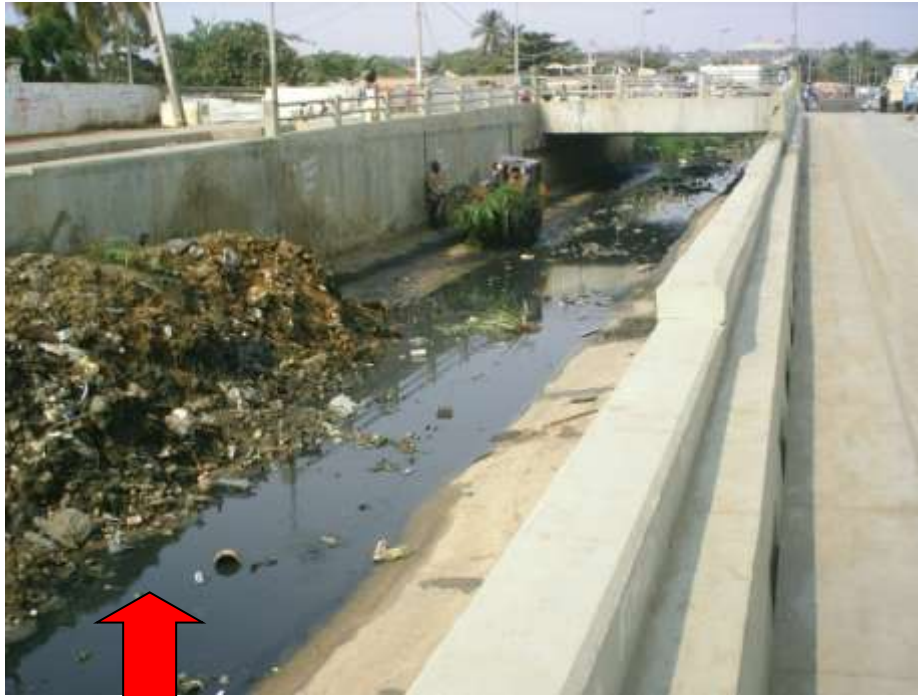
Limpeza mecanizada - drenagem

Resíduos amontoados pela pá carregadeira

Será necessária a operação de retirada do canal por meio de escavadeira hidráulica e caminhão basculante para o transporte dos resíduos até o destino final

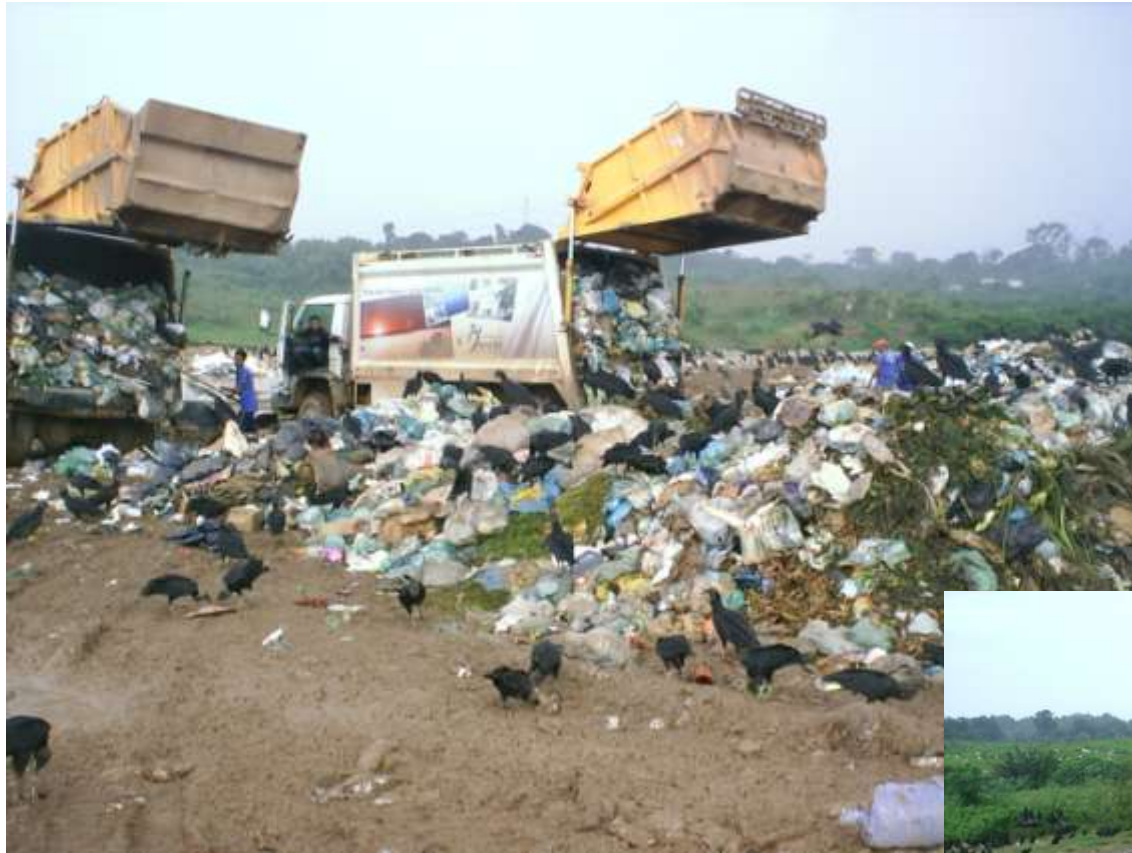
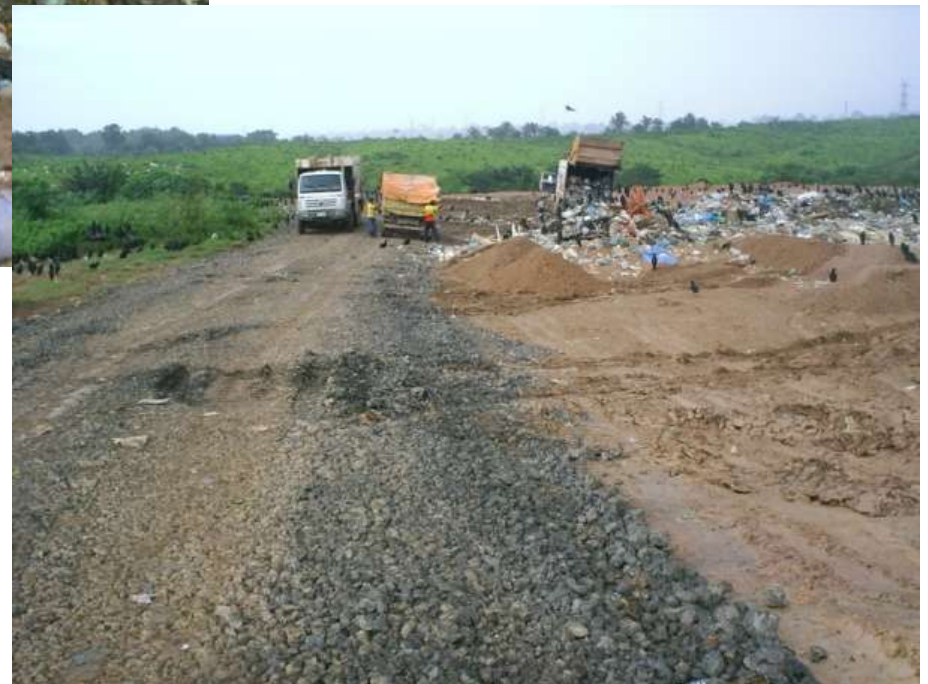
Lixão – readequação operacional

Construção de acesso interno e reorientação na forma de descarga de todos os usuários do aterro
Necessita de gestão e gerenciamento dos serviços

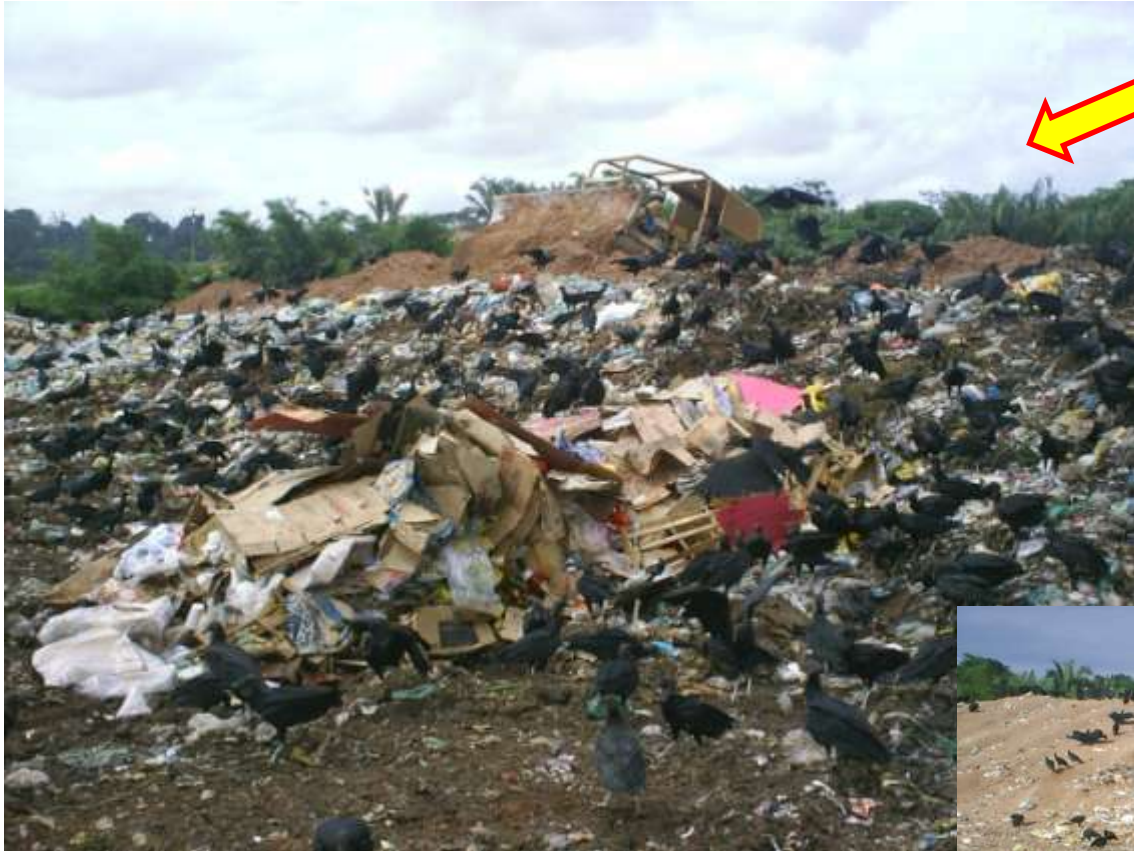
Lixão – readequação operacional

Montagem da leira de apoio para a configuração da camada em rampa

Lado interno: frente de descarga - pequena área com resíduo exposto para as moscas e urubus

Cobertura 2 x ao dia com camada fina
Compactação de baixo para cima – 3 a 5 passadas

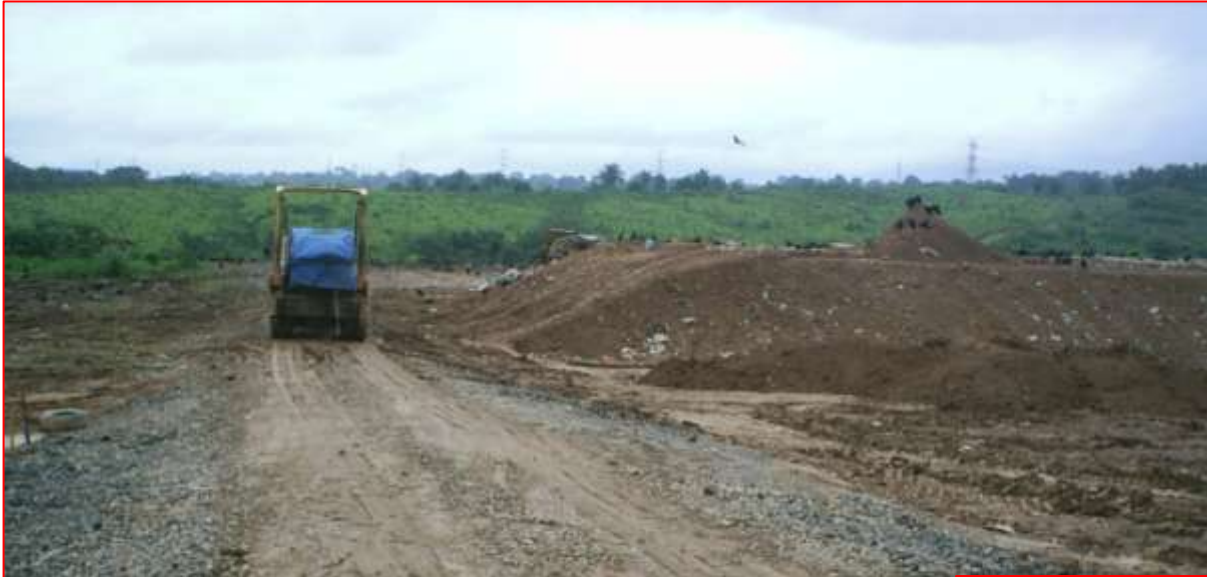
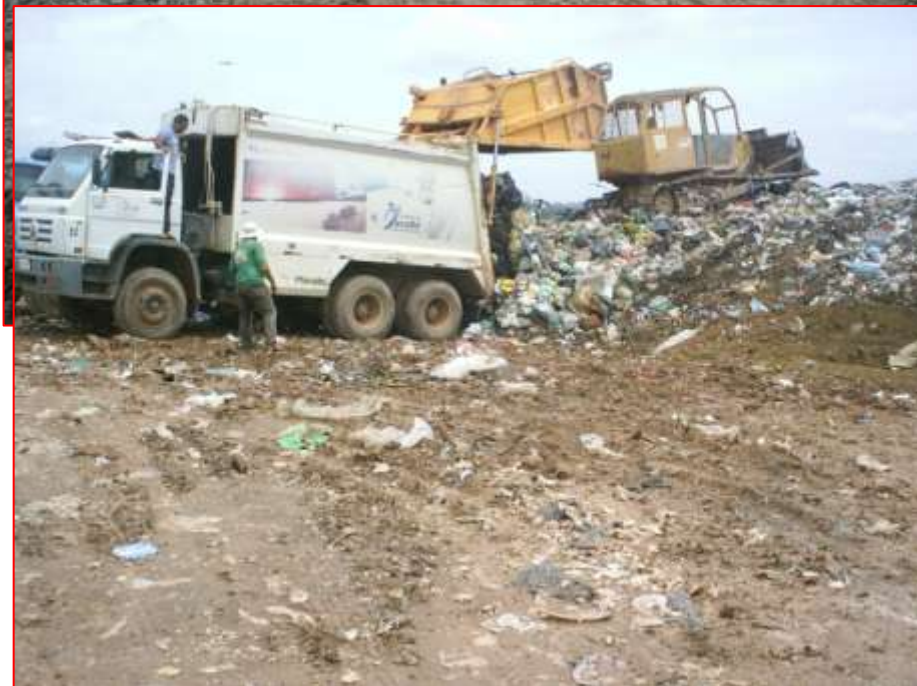
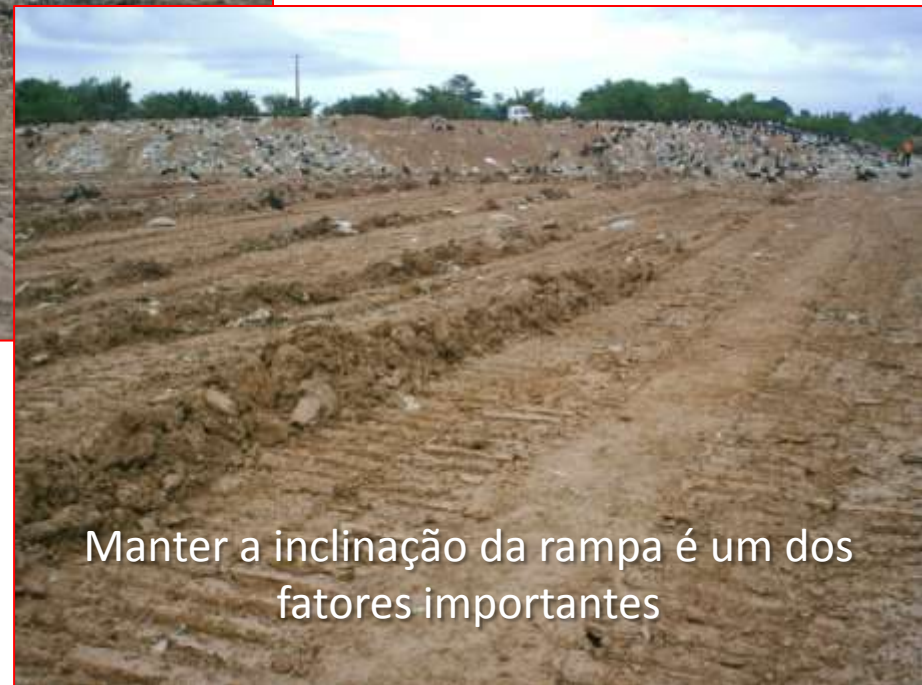
Lixão – readequação operacional

Manter a inclinação da rampa é um dos fatores importantes

Vista geral do platô após o retaludamento

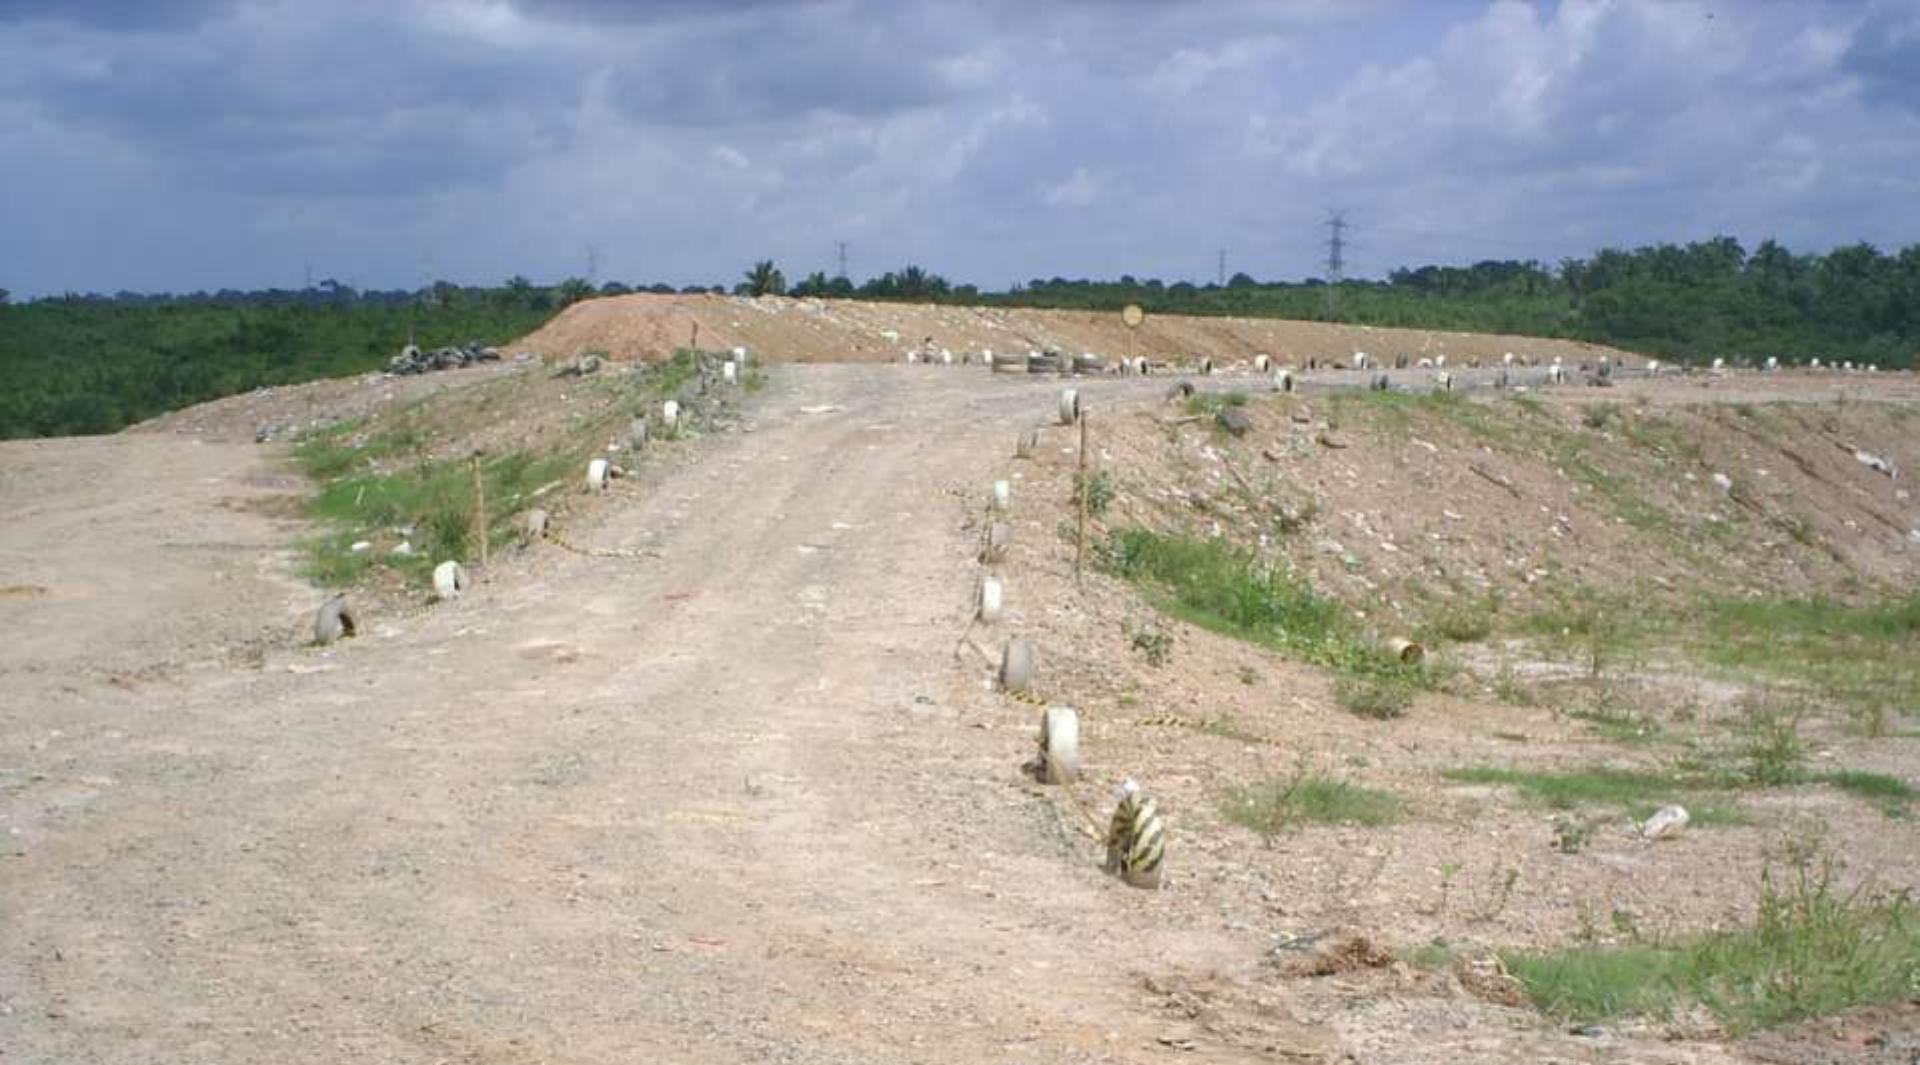
Aterro Marabá – situação em 27 fev. 2011 (área 2)

Área devidamente preparada para operar durante o período de chuvas (nov./2010 até abril/2011)

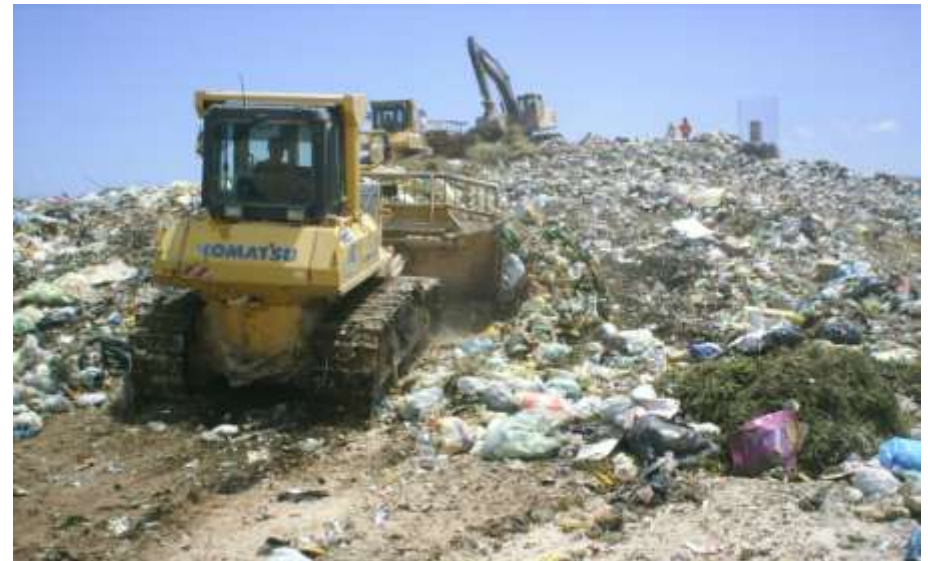
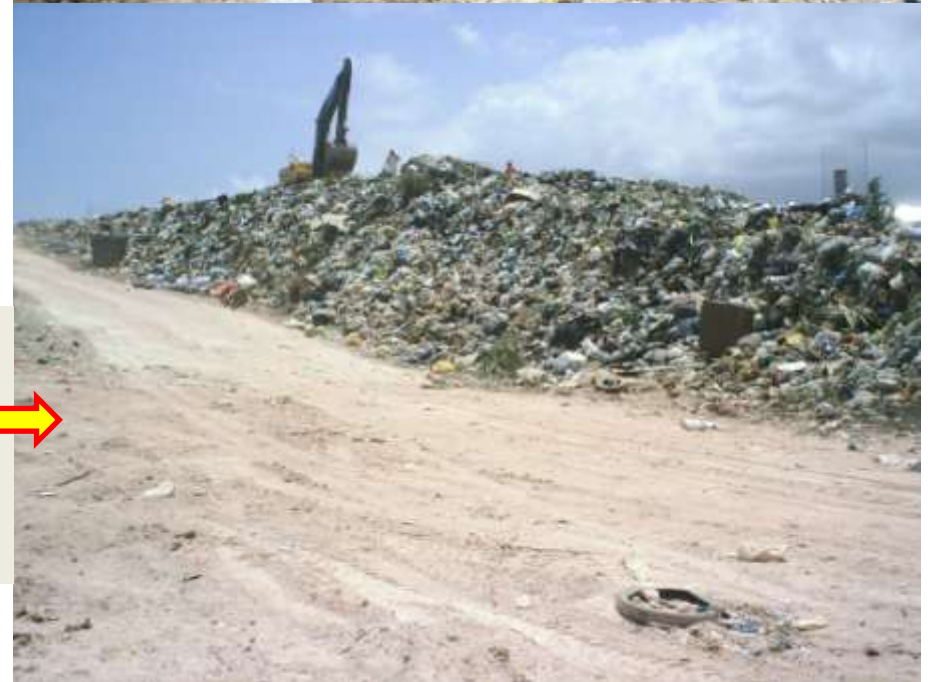
Inclinação da rampa muito abaixo do recomendado
Aumento da área exposta de resíduos descobertos

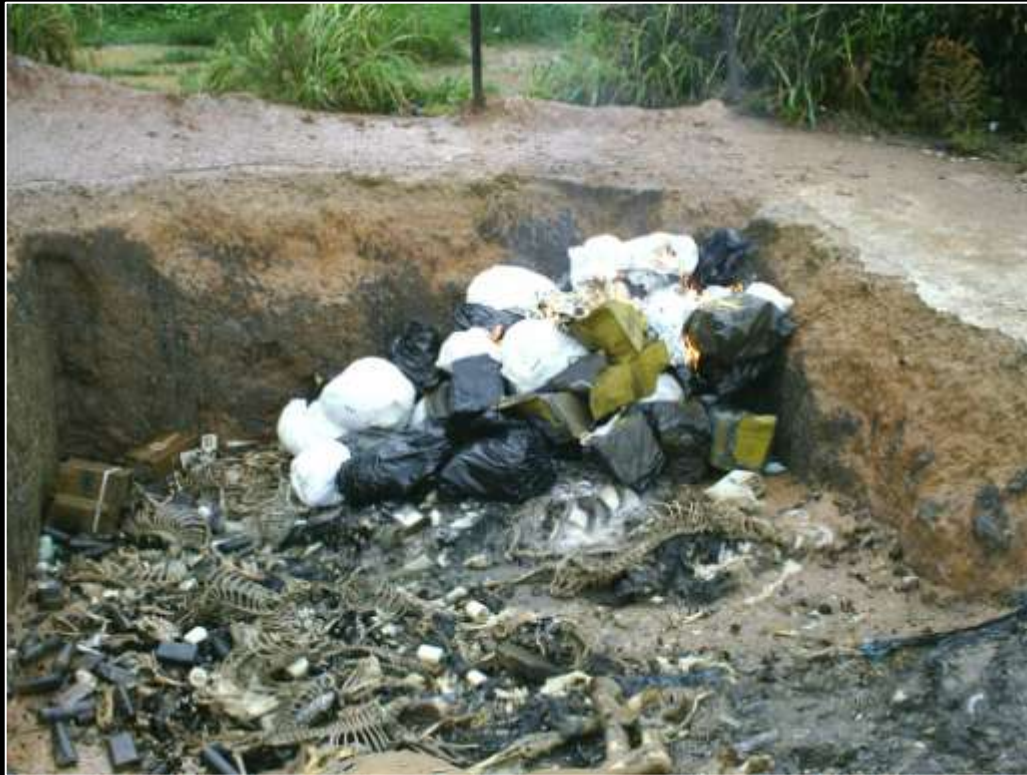
Vala de animais mortos e resíduos de serviços de saúde – R.S.S.

Hábito de atear fogo para reduzir o volume dos resíduos descarregados e não realizam a cobertura

Local da vala na posição que recebe contribuição da drenagem da área acima

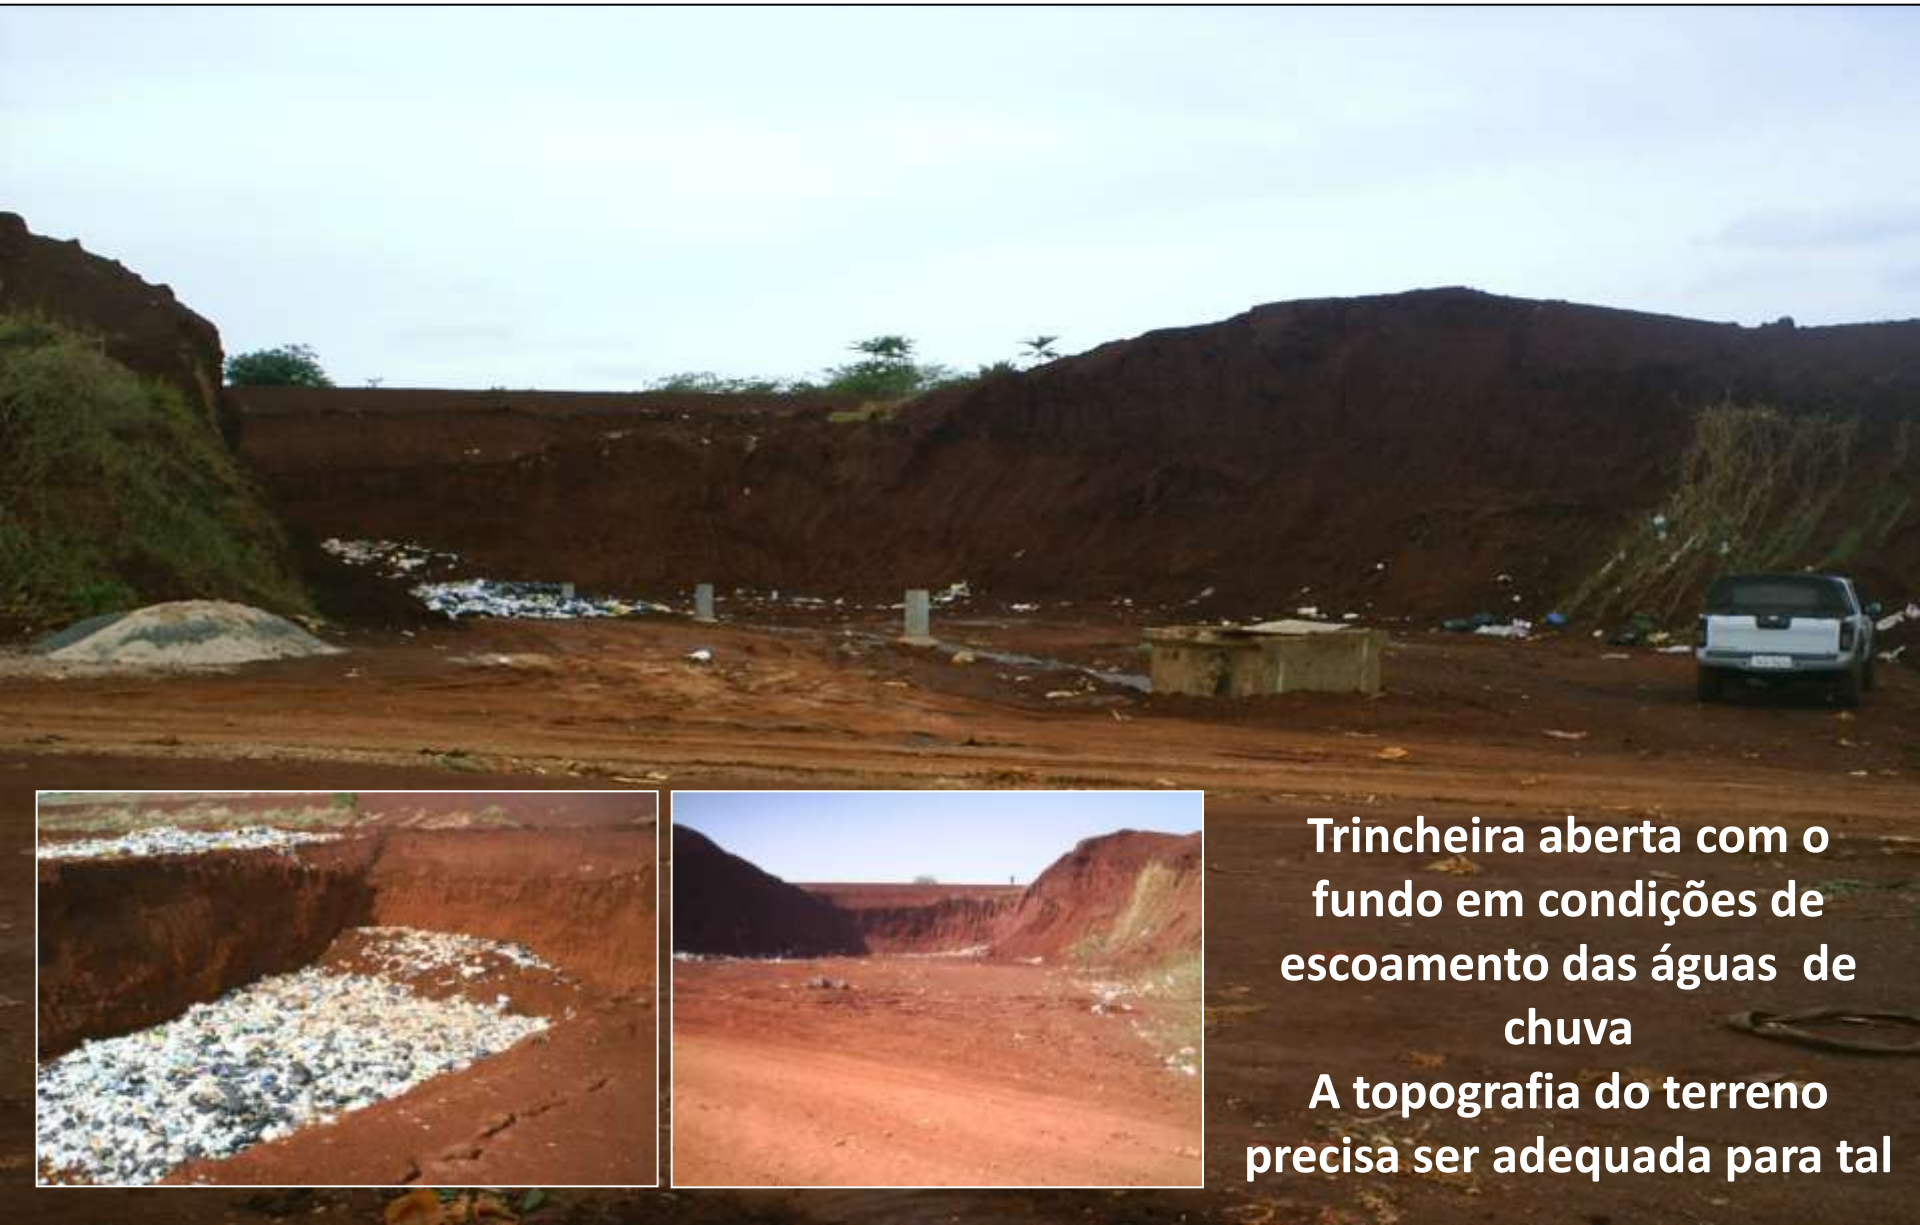
Trincheira aberta com o fundo em condições de escoamento das águas de chuva

A topografia do terreno precisa ser adequada para tal

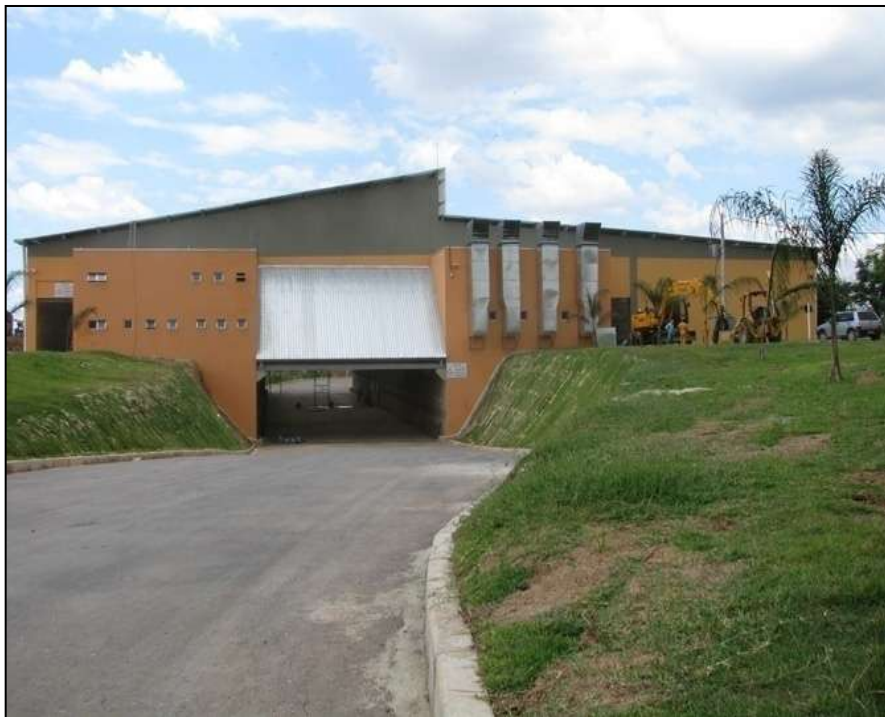
Estação de transbordo coberta (Belo Horizonte – MG)

A unidade tem capacidade para descarga simultânea de até 24 caminhões coletores compactadores, em 8 carretas
Inaugurada em 26/06/2009

Localizada na BR-040, Km 531, bairro Jardim Filadélfia
Área coberta de 4.435 m², equipado com sistema de exaustão
Investimento aproximado de R\$ 6 milhões
