CIDADE MATARAZZO

Apresentação das principais soluções de contenção e fundação elaboradas para a obra

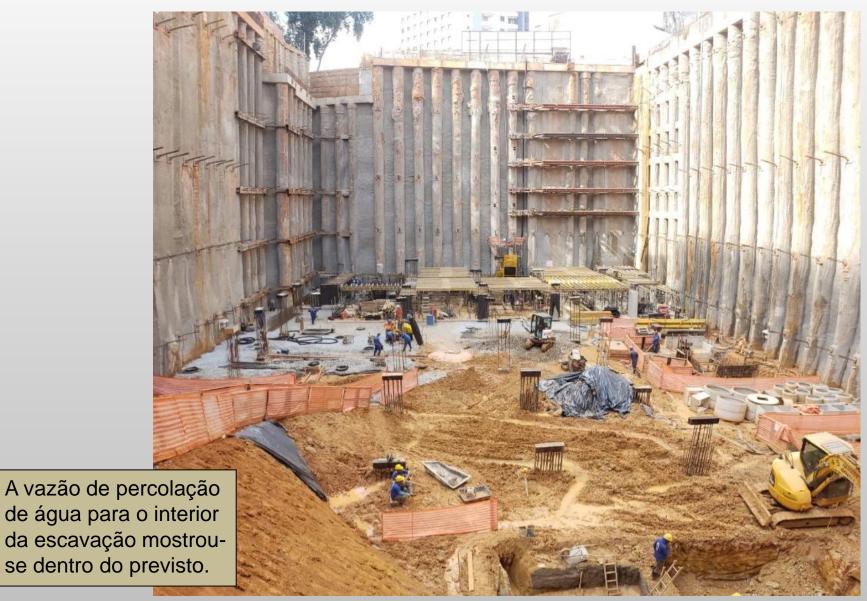
- As análises de percolação realizadas levaram às seguintes conclusões:
 - Mesmo com a presença da camada arenosa, a vazão total de percolação proveniente do fundo de escavação dos dois setores com escavações profundas não deverá ser superior a 7000 litros/dia.
 - Os gradientes hidráulicos nas camadas argilosas resultaram inferiores a 1,05 e, na camada arenosa, inferiores a 0,82, ou seja, não há riscos de ruptura hidráulica de fundo (i < i_{crítico}).
 - Os fundos de escavação podem ser continuamente drenados (por valetas "espinhas de peixe"), possibilitando a substituição das lajes de subpressão por lajes de piso.
 - A zona de potencial rebaixamento da linha freática está inserida em depósitos sedimentares sem a presença de argilas moles saturadas e veios de materiais granulares de elevada permeabilidade, o que implica a ocorrência de recalques superficiais desprezíveis.

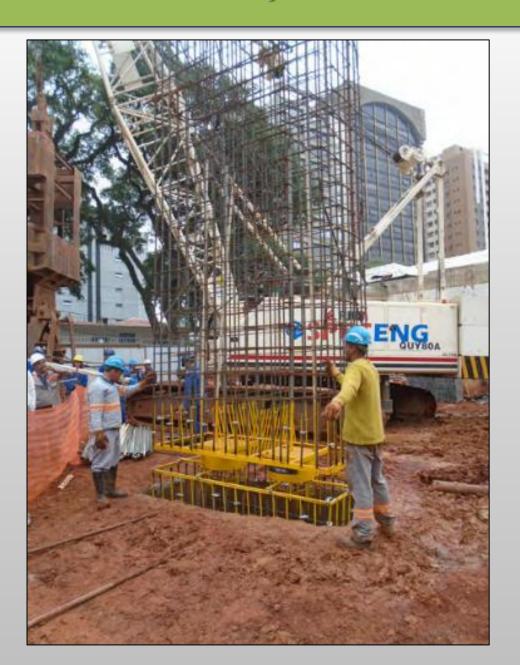
As células expansivas (macacos hidráulicos) devem ser posicionadas no "ponto de equilíbrio" da estaca, no qual:

- Dessa forma, as células expansivas aplicam o mesmo carregamento nas porções superior e inferior da estaca, até que seja atingida a carga de trabalho (resultando em uma carga total equivalente a duas vezes a carga admissível).
- Dispensa, portanto, qualquer estrutura de reação, o que torna esse ensaio uma boa alternativa para situações de elevadas cargas de trabalho.

- A gaiola de armação deve ser seccionada no ponto de instalação dos macacos hidráulicos;
- Os macacos hidráulicos ficam "perdidos" dentro da estaca;
- Após o término do ensaio, o vazio deixado na estaca é preenchido com calda de cimento, o que garante que a estaca seja aproveitada.

- Uma vez que os tradicionais métodos de dimensionamento geotécnico de estacas não foram especificamente desenvolvidos para estacasbarretes e considerando-se a falta de dados bibliográficos sobre o assunto, optou-se pela realização de provas de carga estáticas.
- Para cargas de trabalho previstas de 1000, 1250 e 1500 tf (para barretes de 80x250, 100x250 e 120x250cm, respectivamente), as provas de carga devem atingir carregamentos de 2000, 2500 e 3000 tf (ABNT NBR 6122), o que praticamente inviabiliza o uso de ensaios estáticos tradicionais.
- Optou-se, dessa forma, pela realização de ensaios de carregamento bidirecional com células expansivas ("Osterberg cells").

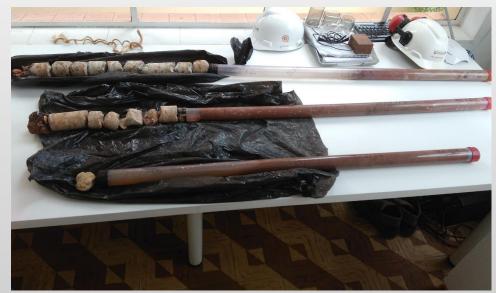
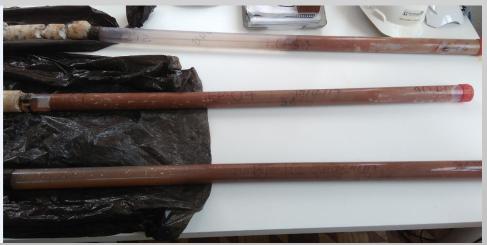
Fundações da Torre: Inspeções de Fundo

Foram deixados, dentro de algumas barretes, tubos schedule para verificar a qualidade das pontas dessas estacas através da retirada de amostras com sondagem rotativa.

- Os novos ensaios bidirecionais, realizados em estacas que tiveram limpeza de fundo com "air-lift", apresentaram curvas carga x recalque satisfatórias.
- Ademais, as 3 inspeções de fundo com sondagens rotativas também apresentaram resultados satisfatórios, uma vez que não foi encontrada "sujeira" na ponta das estacas, o que confirmou a eficácia da limpeza com "air-lift" (geralmente usada somente em terrenos de alteração de rocha).
- Após algumas modelagens axissimétricas de retroanálise, concluiuse que a tensão de atrito lateral admissível poderia ser adotada como uniforme (fixada em 8,2 tf/m²), e que a ponta não deve ser solicitada por tensões superiores a 15 kgf/cm². Dentro destes limites, são esperados recalques da ordem de 10 a 12mm.

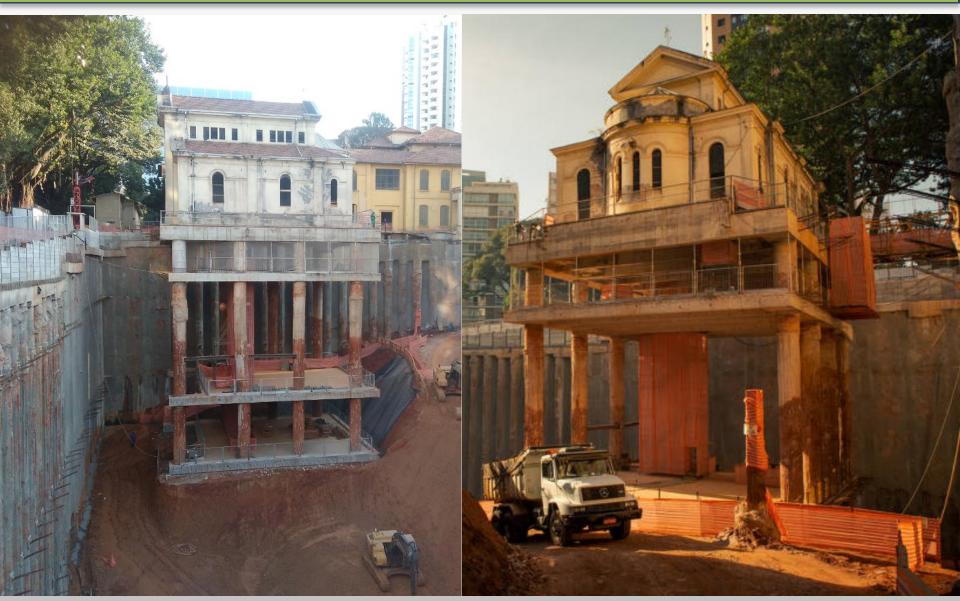
- O peso da Capela foi estimado em 1000tf;
- A estrutura de transição foi feita em concreto armado e dimensionada para vencer um vão de 16m entre as novas fundações;
- As novas fundações da Capela consistem em 8 estacões (Φ100cm), dimensionados para cargas de 470tf, com cerca de 50m de comprimento.
