VISTORIA CAUTELAR

VIZINHANÇA

Professores

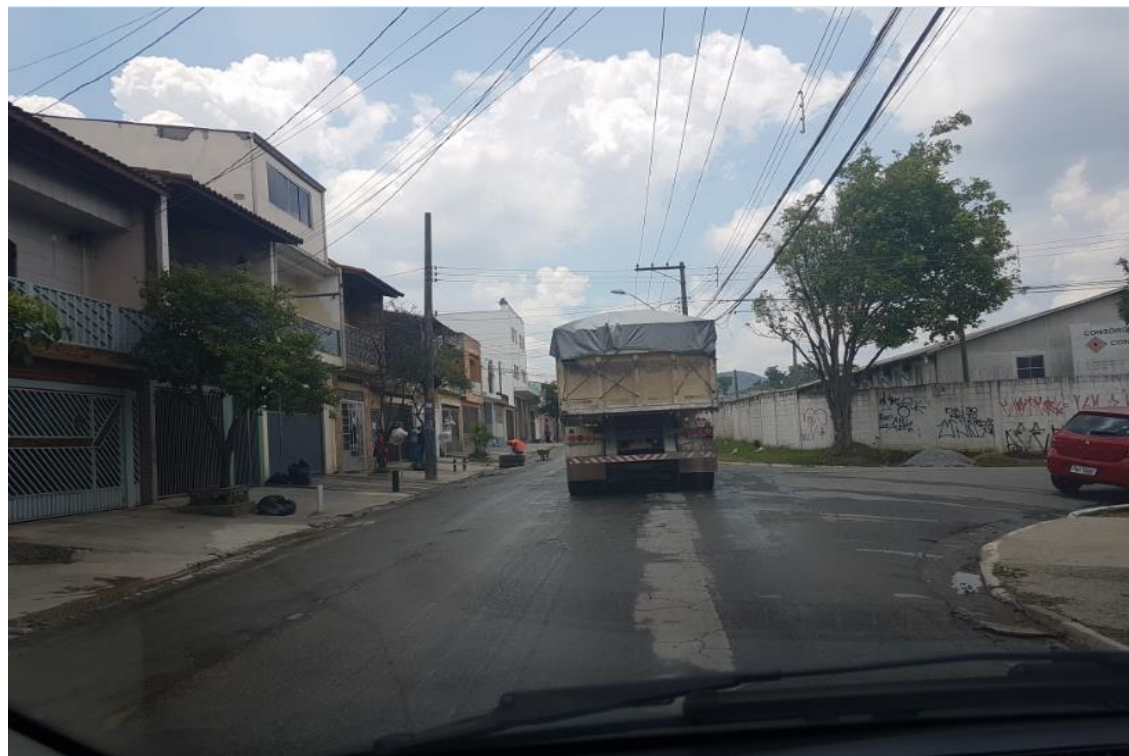
Caminhão circulando em via residencial, gera trincas e fissuras nas residências

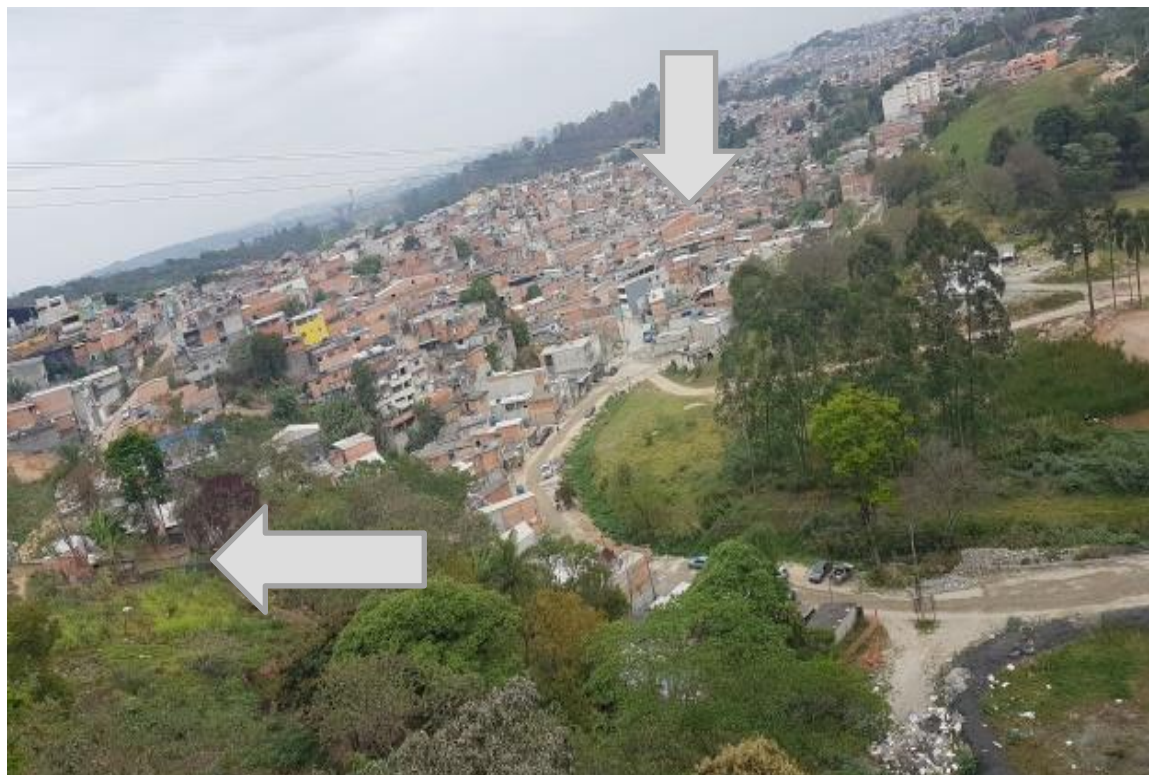
“Explosão” no túnel trinca casa de moradores

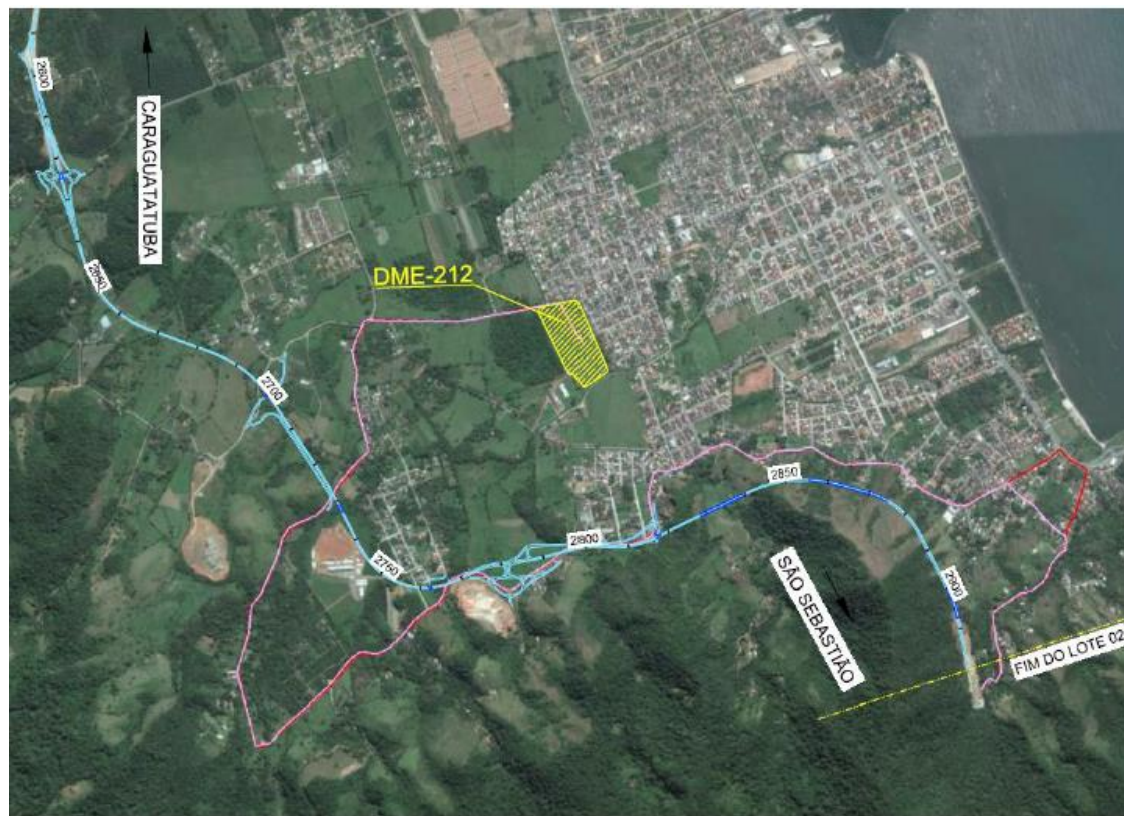
O croqui de implantação é de grande valia para ilustrar a disposição das edificações e auxiliar quanto à influência da execução da obra nos imóveis circunvizinhos.

O croqui de implantação é de grande valia para ilustrar a disposição das edificações e auxiliar quanto à influência da execução da obra nos imóveis circunvizinhos, como também ajuda o ocupante do imóvel circunvizinho a ter noção de seu imóvel em função da obra pronta.

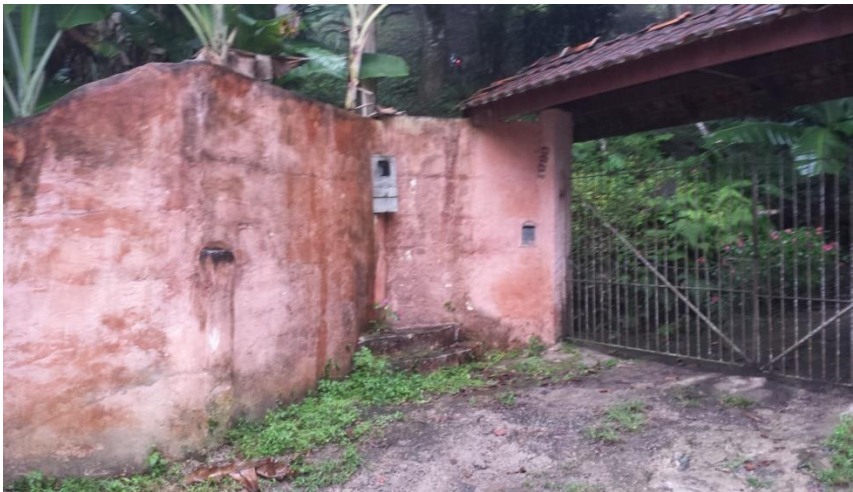
Foto 1
Fachada
Umidade e fissuras no
muro

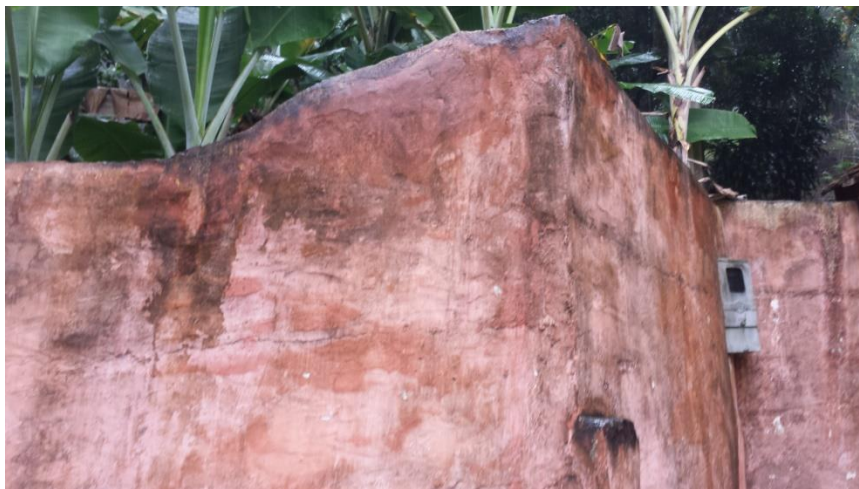
Foto 2
Fachada
Detalhe
Umidade e fissuras no
muro

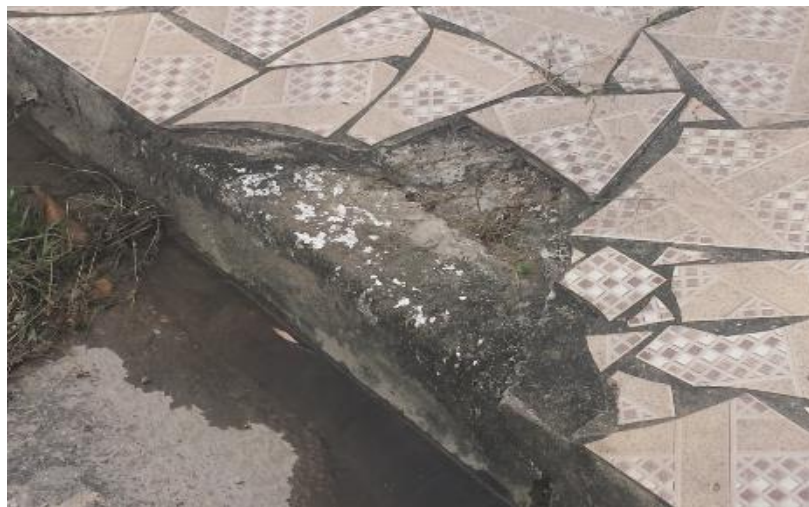
Foto 4
Calçada
Detalhe
Descolamento de
revestimento no piso

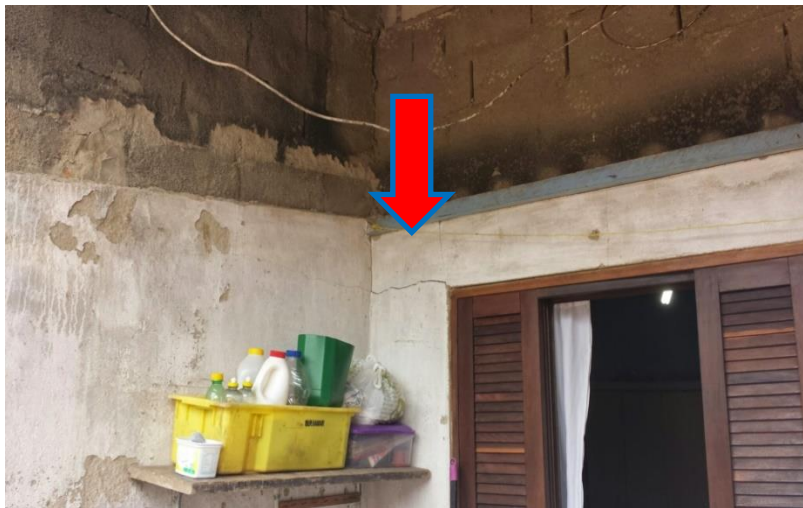
Foto 7
Varanda
Trinca, umidade e
descolamento de
revestimento nas paredes

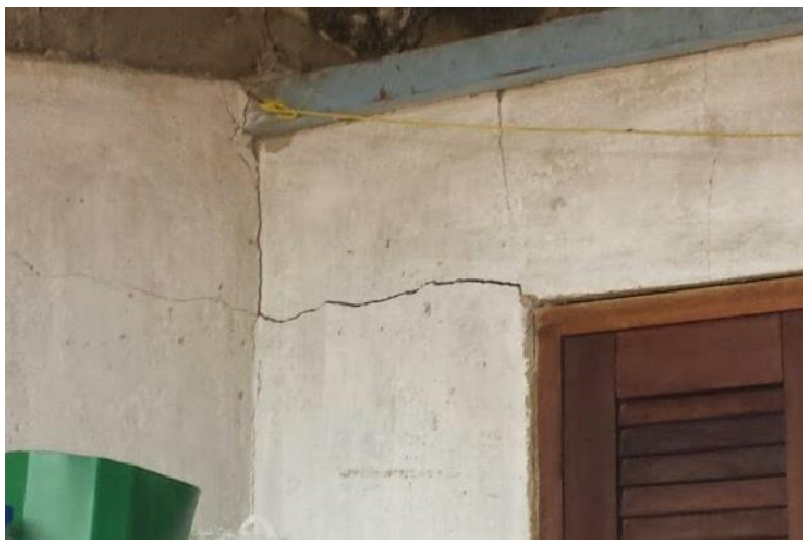
Foto 8
Varanda
Detalhes
Trincas na parede

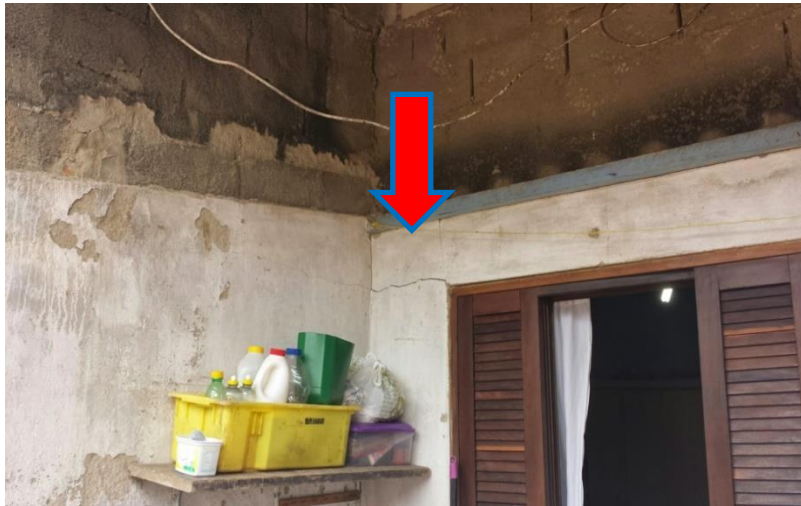
Foto 9
Varanda
Trinca, umidade e
descolamento de
revestimento nas paredes

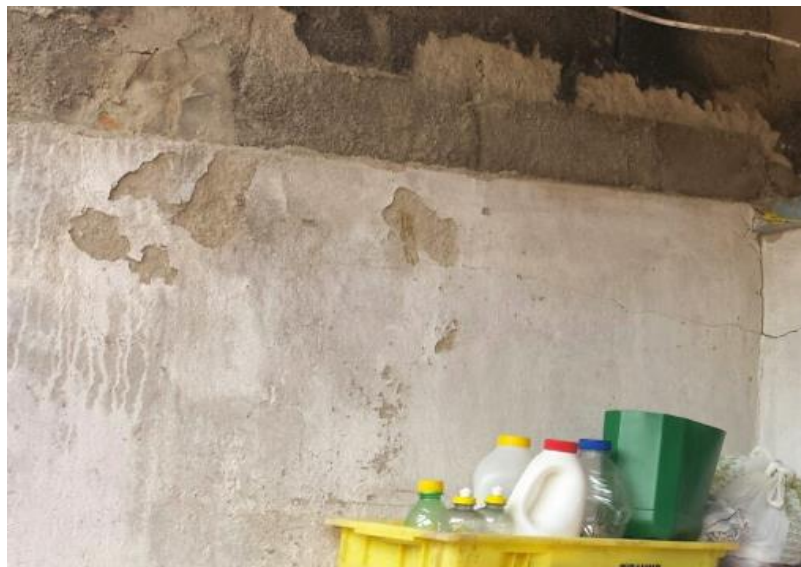
Foto 10
Varanda
Detalhe
Umidade e descolamento
de revestimento nas
paredes
