CATEDRAL METROPOLITANA DE RIBEIRÃO PRETO

Inspeção técnica, análise dinâmica e considerações de reforço estrutural para uma Catedral Histórica

Objetivo do Laudo (2016)

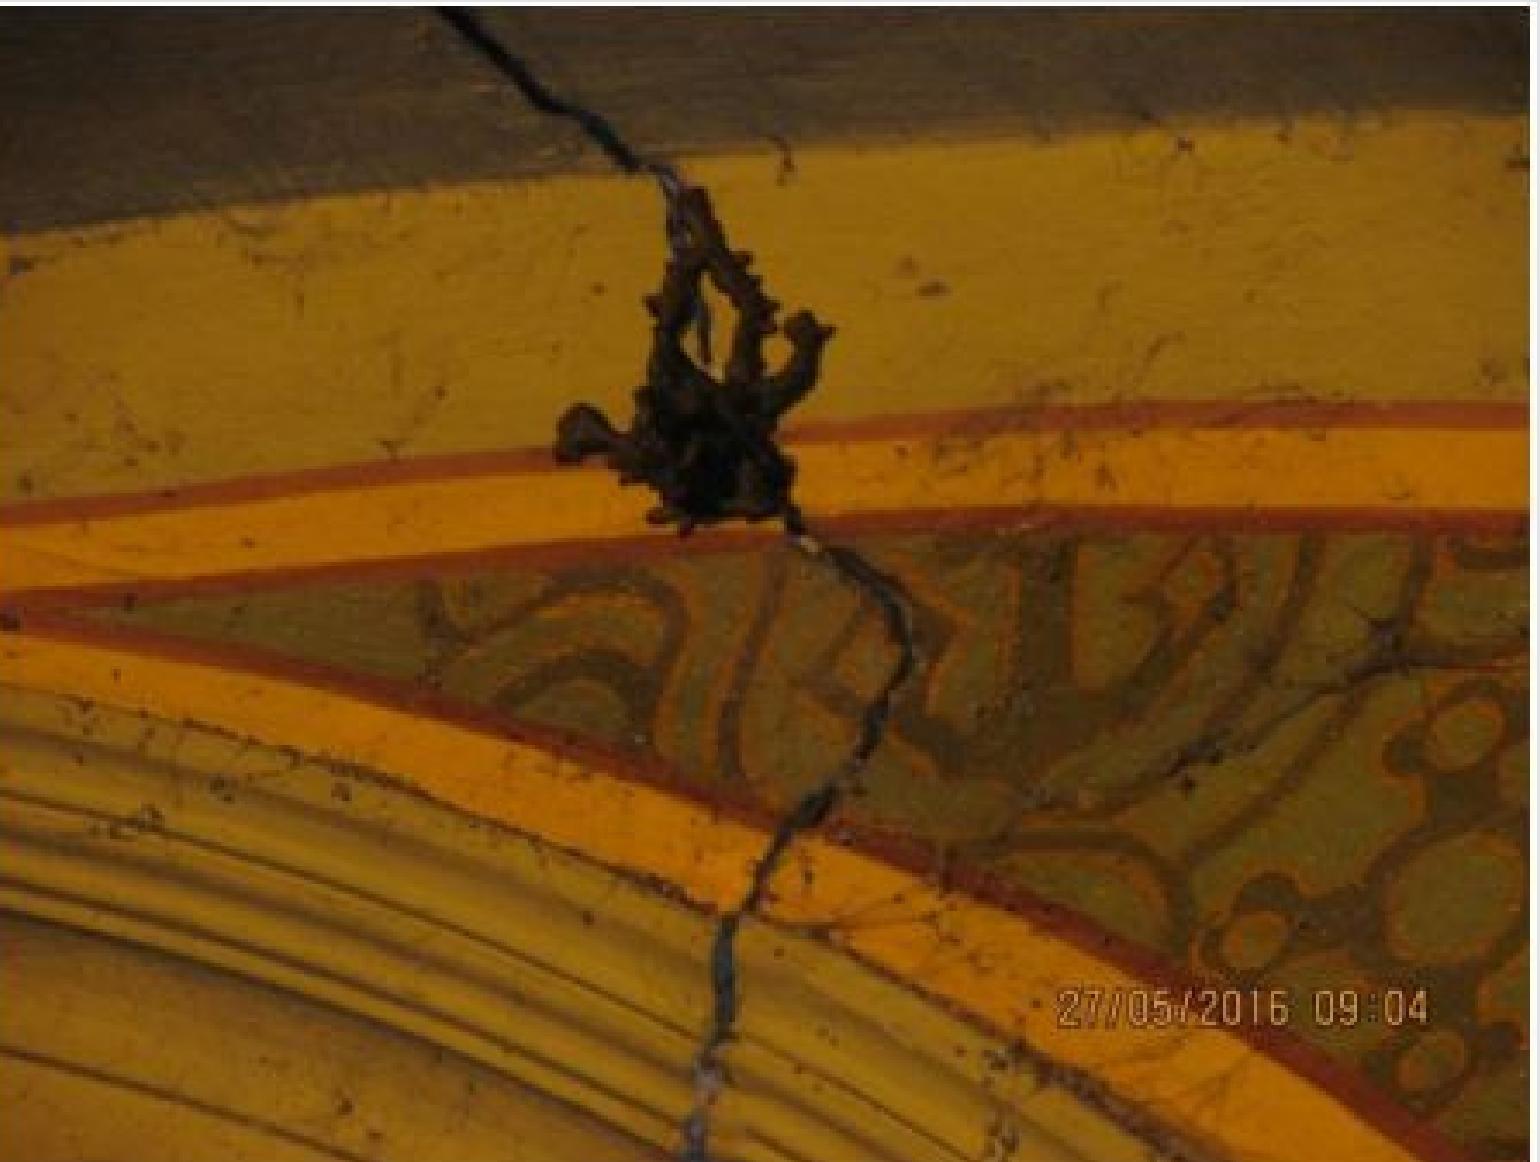
05.

Inspeção Visual

Fissuras de grande abertura com esborcimento.

Indícios de movimentação diferencial entre torre e nave central.

Torre construída em duas fases (alvenaria e concreto armado).

- Afastar tráfego pesado (raio de 150 m);
- Reduzir a frequência dos sinos (no máximo 3x/dia);
- Suspender obras com equipamentos vibratórios próximas;
- Retomar monitoramentos (recalques, vibrações e verticalidade);
- Projetar reforços estruturais minimamente invasivos;
- Elaborar plano de manutenção e controle permanente.

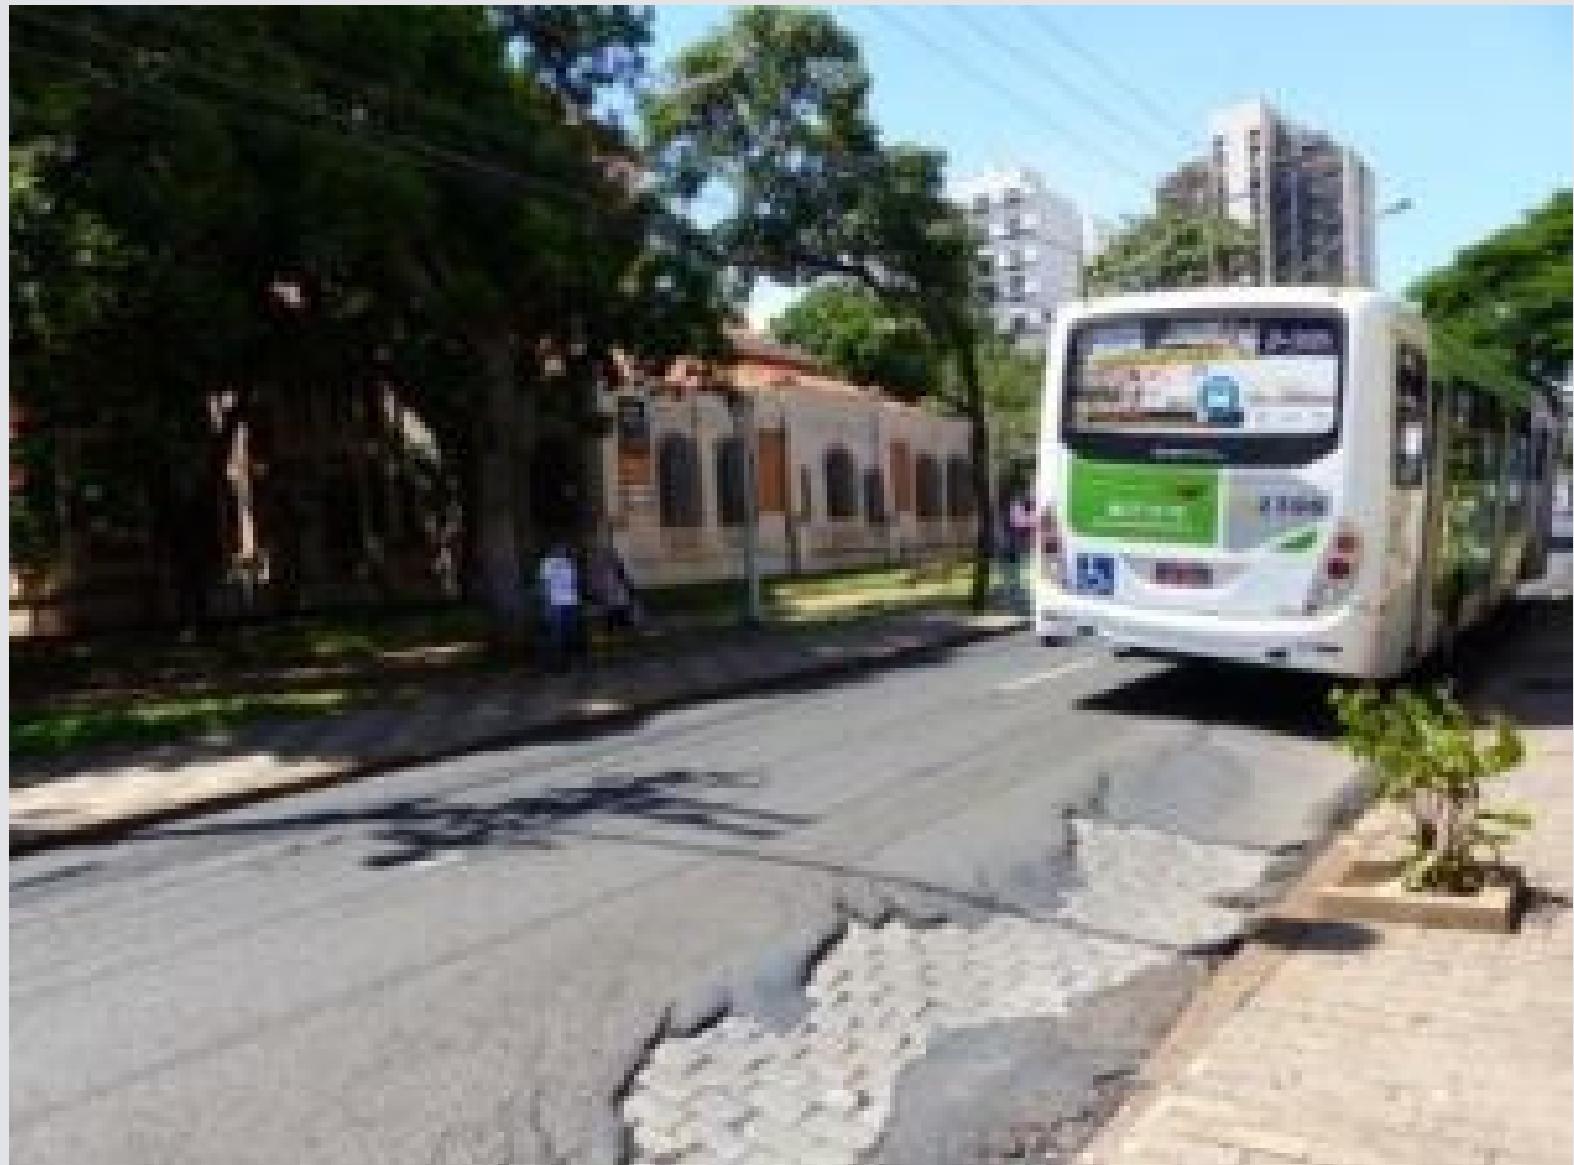
06.

Monitoramento de Vibrações

Tráfego: Pico de 3,4 mm/s

Sinos: Pico de 7,7 mm/s

Limite recomendado: 3,0 mm/s
(estruturas históricas)

Vibrações do tráfego são contínuas e mais nocivas.

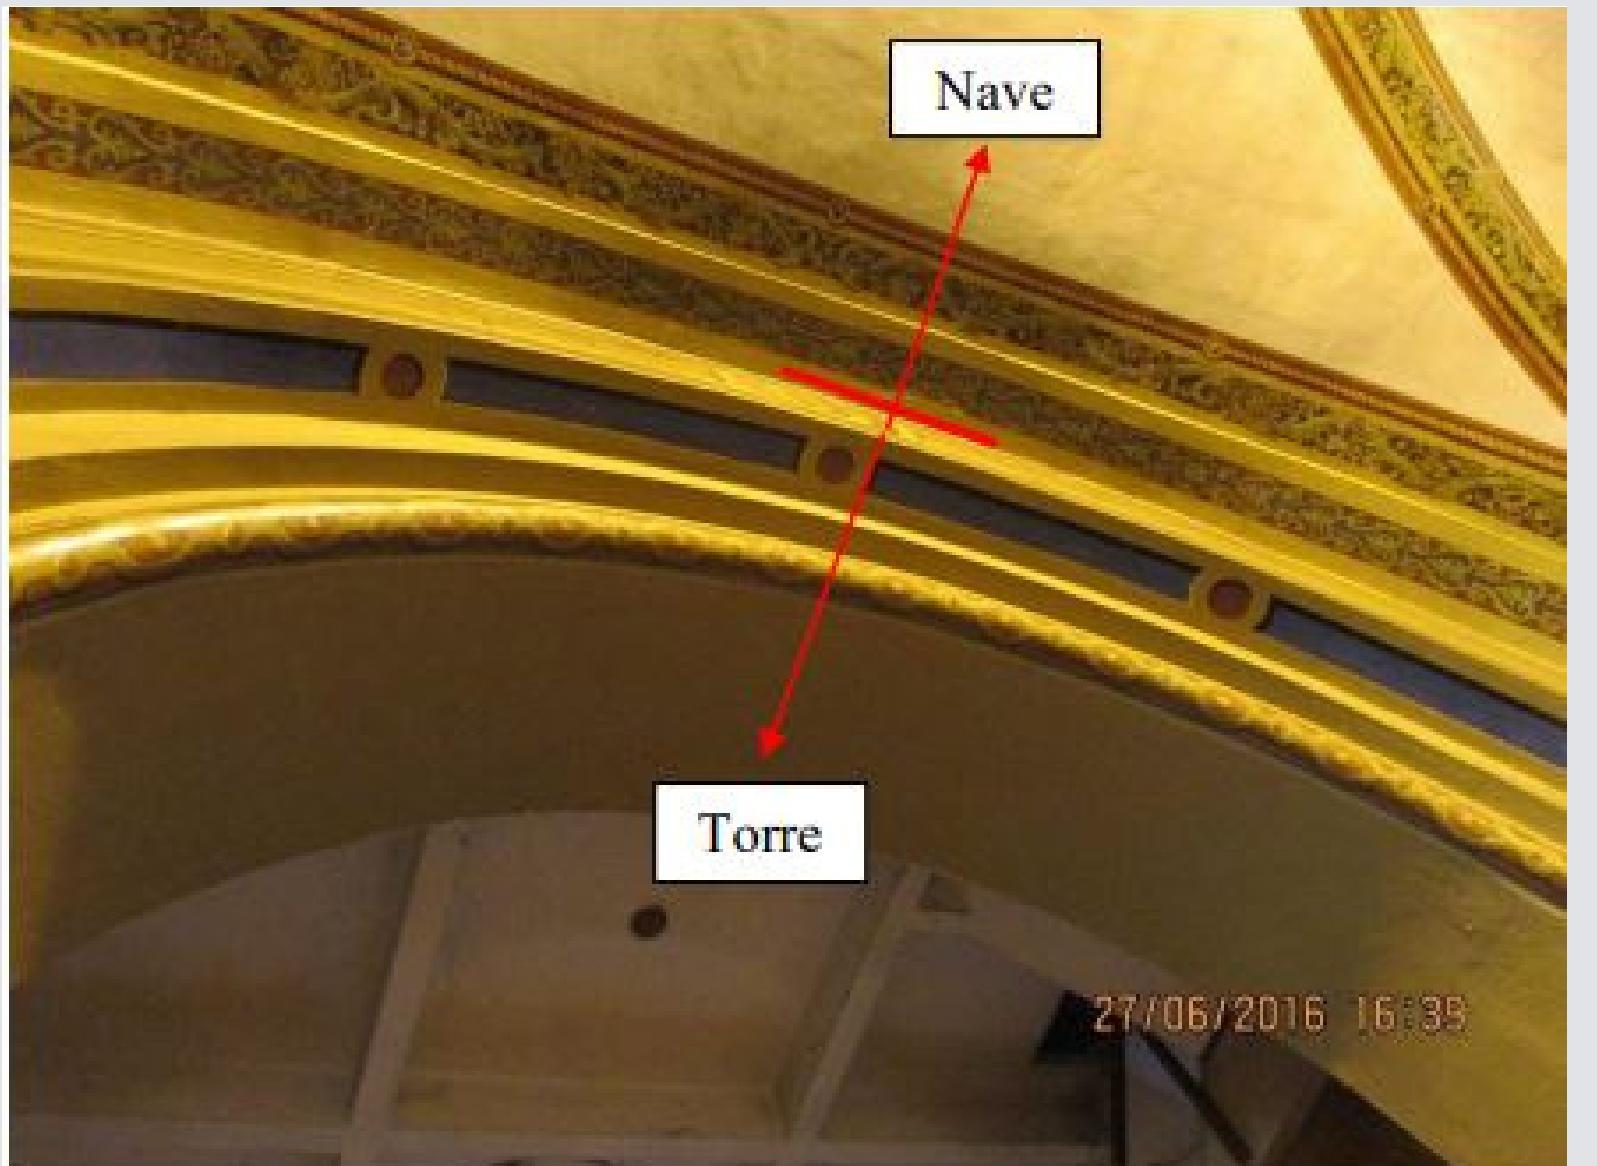
07.

Verticalidade da Torre

Deslocamento de 20 cm no topo

Valor acima do permitido pela
NBR 6118 (L/250)

Sugere inclinação da torre no
sentido da avenida.
