INSPEÇÃO ELETROMAGNÉTICA NOS CABOS DE AÇO DE PONTES ESTAIADAS

Realizar a inspeção eletromagnética nos cabos de aço de estaiamento da ponte sobre o rio Ob que interliga a cidade de Surgut a Nefteyugansk na Rússia.

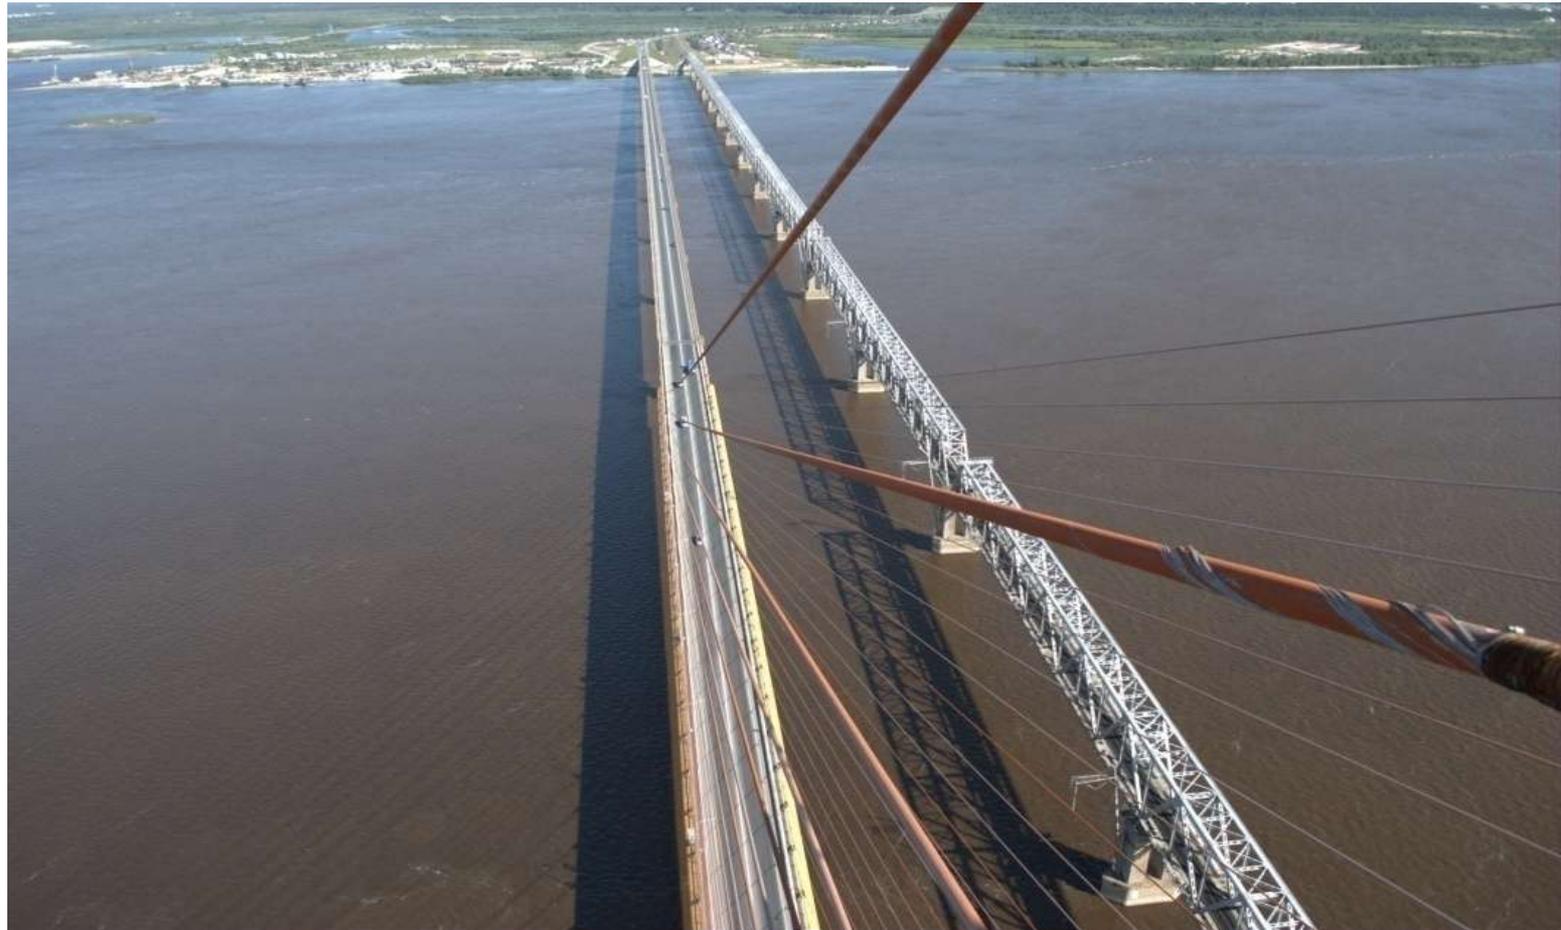
Em um outro cabo foi também encontrado uma tentativa de reparo que não estava mais eficiente e permitiu a propagação do defeito.

Curioso é que este cabo está imediatamente abaixo do cabo que demonstramos o chamado Cabo nr.1.
